# La armadura de cubierta de la nave central de la Iglesia del Convento de San Francisco en Medina de Rioseco (Valladolid)

Luis Alfonso Basterra  
José Antonio Balmori  
Milagros Casado

Esta comunicación presenta los trabajos de diagnóstico previo, el proyecto y las obras de reparación estructural de la armadura de cubierta de la iglesia del convento de San Francisco, en Medina de Rioseco (Valladolid), realizadas en 2016 por encargo de la Dirección General de Patrimonio Cultural de la Junta de Castilla y León.

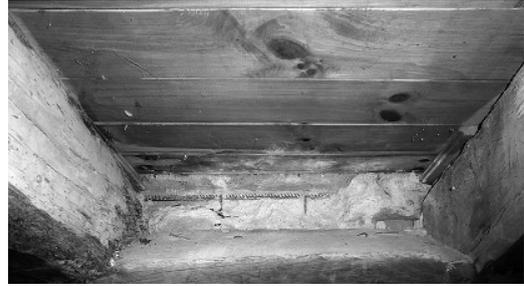
Figura 5  
Calas en zuncho perimetral.

cho perimetral de hormigón armado en la nave central, documentado fotográficamente solo en las naves laterales. El resultado positivo puede observarse en la siguiente figura 5:
