# Los problemas estructurales de la Parroquia de Santiago de Jerez de la Frontera: los sistemas de construcción aplicados a la restauración monumental

Ángeles Álvarez Luna  
José María Guerrero Vega  
Manuel Romero Bejarano

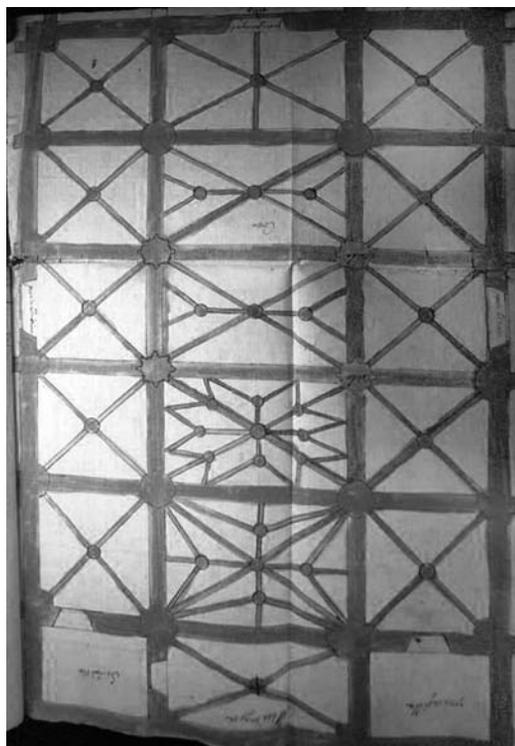
Figura 1  
Planta del edificio. Lorenzo Fernández de Iglesia y José Tirado, 1695 (A.O.J.F.)

Pese a que la parroquia se encontraba sumida en graves problemas económicos, dadas las circunstancias de imperiosa necesidad, las obras comenzaron de inmediato sin contar con el consentimiento de la Sede Hispalense. Por ello el 9 de agosto, y a instancias del Arzobispado, visitan el edificio Lorenzo Fernández de Iglesia y José Tirado, maestros de cantería y albañilería respectivamente de la Catedral de Sevilla. Estos maestros reconocen las obras y encuentran que las mismas habían avanzado muy rápidamente, ya que, no sólo se había comenzado la reconstrucción de los pilares, sino que los mismos alcanzaban ya las tres varas de altura. Sin embargo señalan que los nuevos pilares «no corresponden en sus labores a los que estan en ser faltando a su correspondencia y conformidad por ser mas gruesos y de fabrica distinta por lo que se reconoce su defecto».<sup>2</sup> Además se percatan de grietas en el primer pilar del Evangelio, contiguo a estos reconstruidos, e indican la delicada situación, ya que de avanzar su deterioro, habría que reconstruirlo también. El informe se acompañaba con un alzado y una planta, de los cuales tan sólo se conserva esta última (fig. 1), que reflejaba la arquitectura original de la iglesia y donde se señala la zona afectada.

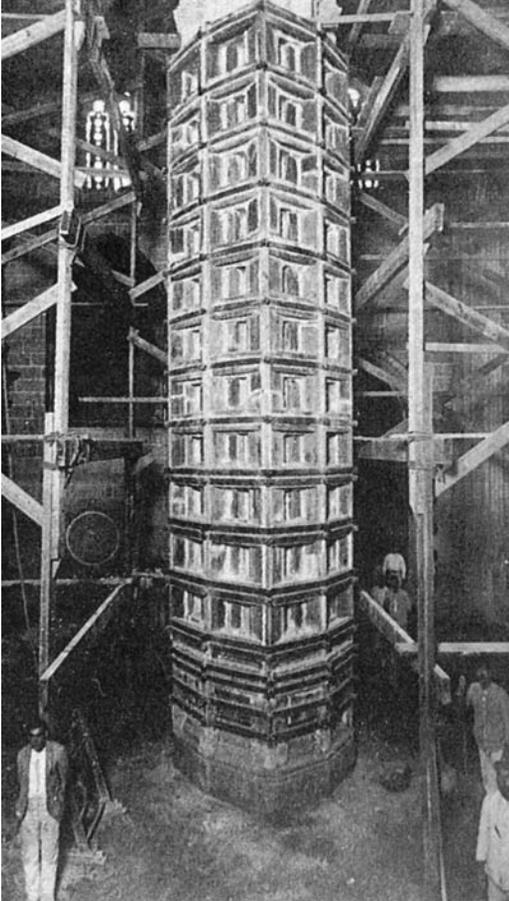
Figura 3  
Zunchado del pilar en 1902. (Merino Calvo 1995)

Creemos que las anteriores actuaciones afectaron con bastante probabilidad al sistema de fuerzas de la estructura acentuando los problemas que presentaba el edificio. El diez de enero de 1902, Rafael Esteve, en calidad de arquitecto municipal, visita el edificio debido al desprendimiento de un trozo de dovela de un arco de la nave principal y el pilar que lo recibía [el primero del lado del evangelio] presentaba síntomas de ruina. Por ello se acometen una serie de actuaciones con carácter de emergencia que comprenden el zunchado del pilar mediante tablonos de madera acoplados y cinchos de hierro (fig. 3), el encimbrado de dos de las ventanas y el derribo y posterior relleno de las criptas inmediatas con hormigón de cal y tierra. En estos trabajos se descubrió que algunos de los nichos socavaban cerca de 40 cm los cimientos, por lo que se construyó un anillo exterior de fábrica de ladrillo para contener la cimentación.<sup>6</sup> Ya en esos momentos se propone por parte del arquitecto como única solución la reconstrucción del pilar, lo que no se llega a realizar entonces a causa de la precaria situación económica de la parroquia.

La reconstrucción del pilar contemplaba como primera medida el acodalado y encimbrado de los arcos y bóvedas que descansan sobre el pilar. Para ello, se proyecta una compleja estructura de madera, que es claramente visible en las fotografías de la época. Para la mejor comprensión del sistema de apeos, Rafael Esteve construyó una maqueta de madera conservada en la actualidad en la Escuela Técnica Superior de Arquitectura de Madrid (fig. 4).

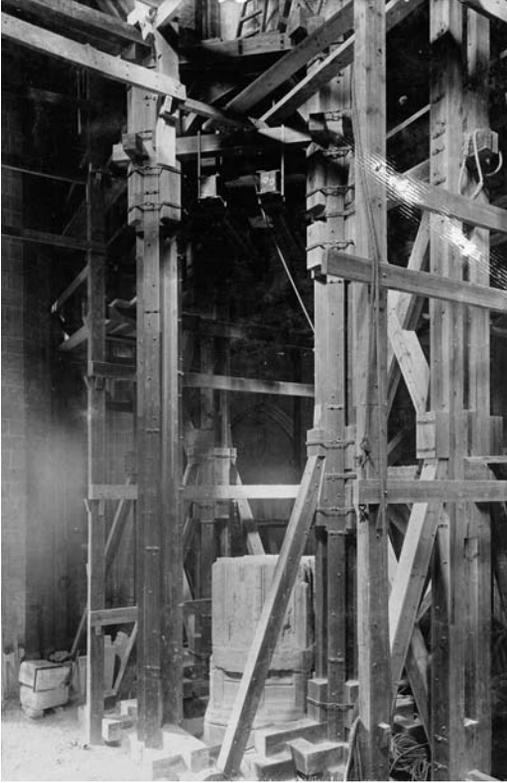
Figura 5  
Obras de reconstrucción del pilar. 1905. (Propiedad de Rafael Esteve González)

construcción, ya que su importante núcleo interior no era lo suficientemente resistente [de hecho era sólo de cal y tierra] y que, como Esteve indica en sus cálculos, las tensiones a las que estaba sometida la piedra eran muy cercanas a su límite de resistencia a compresión, por lo que cuando se reconstruyó el pilar se utilizó piedra de mejor calidad, y se aumentó la sección resistente.

Los cuatro soportes se refuerzan en la parte superior para recibir la plataforma formada por un doble aro de planchas unidas a media madera que permiten que continúe hacia arriba el núcleo de cada uno de los soportes hasta una segunda plataforma construida de forma similar. Este segundo enrayado lleva entre las planchas otra más unida mediante pasadores y constituyendo una plataforma que rodea al pilar con objeto de recibir la cimbra de los arcos bajos y la cercha de la nave principal. Esta plancha intermedia apoya sobre sopandas apeadas por jabalcones de la misma escuadría cuya unión se refuerza con chapas y escuadras metálicas a ambos lados unidas por tornillos de rosca. De esta plataforma superior sería de donde se colgarían las asnillas destinadas a sostener el pilar una vez cortado y estarían formadas por cuatro vigas, formadas cada una de ellas por dos vigas metálicas y un tablero intermedio. Las vigas se colgarían mediante ocho pendolones metálicos de siete centímetros de diámetro y fileteados en sección rectangular en sus extremos que atravesarían la plataforma, los jabalcones y dichas vigas; y se unirían a unos platos de fundición en la parte superior y en la parte inferior de las vigas metálicas mediante tuercas.

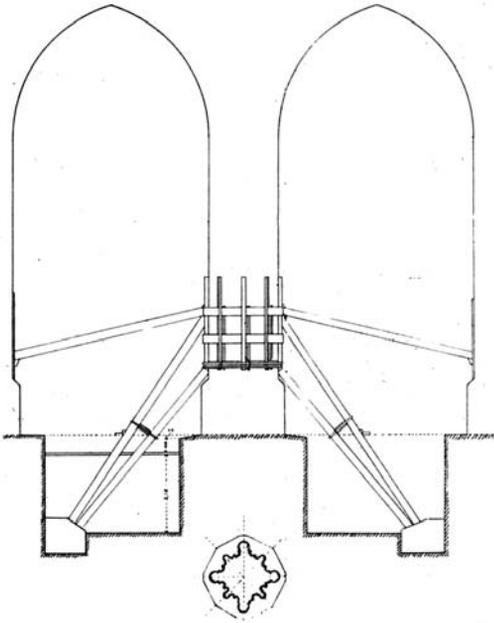
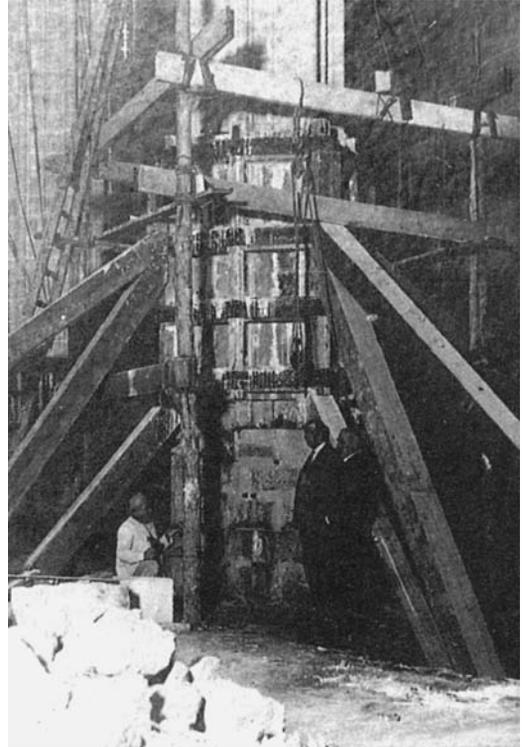
En 1928, vuelven a aparecer grietas en la fábrica, esta vez, en el basamento del segundo pilar del lado de la Epístola. Ante tan preocupante situación se encargó al arquitecto Francisco Hernández-Rubio un reconocimiento del mismo, tras el que se llegó a la conclusión de que era necesaria la reconstrucción de la base del pilar. <sup>12</sup> Se propuso un sistema de apeo mediante el que se aseguraba la estabilidad de la estructura mientras se sustituían los sillares dañados por otros de nueva labra, sin interrumpir en ningún momento la continuidad del pilar (Merino 1995, 116; Álvarez, Guerrero y Romero 2003, 85). Al iniciar la obra en 1929, se reconoce la cimentación encontrándose su base en buen estado, pero al igual que en la nave del Evangelio, estaba rodeada por galerías y sepulturas de profundidad variable. Ello supuso una modificación tan sólo en cuanto a los puntos de apoyo de los soportes provisionales de madera. Tras rodear el tercio inferior con tableros unidos por abrazaderas metálicas, se acodaló el pilar en las cuatro direcciones mediante ocho puntales de madera que arrancaban desde el fondo de las galerías funerarias, y otros cuatro que lo hacían desde los pilares adyacentes (figs. 8 y 9). <sup>13</sup>

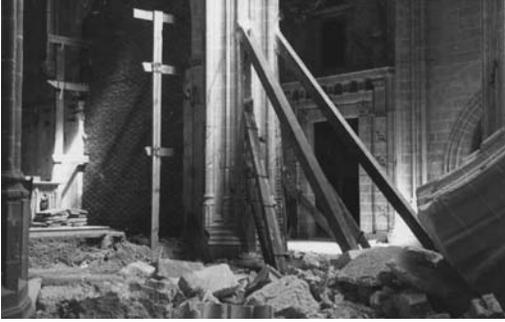
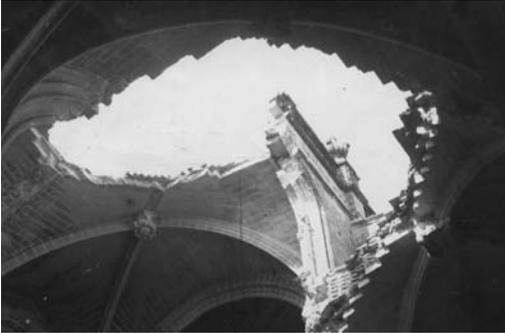
gó la dirección de los trabajos a José Menéndez-Pidal y al propio de la Cuadra. Se procedió al apeo de los arcos formeros correspondientes al pilar del Presbiterio de la nave de la Epístola, que se apuntaló, y se cegó con ladrillos el arco que en el muro contiguo se abriese durante la restauración de finales del XIX. Pero el problema no se limitaba sólo a este pilar, y pronto la parte correspondiente a la nave de la Evangelio de la fachada principal, mostró un alarmante avance de su deterioro, por lo que hubo de ser apeada, y como remate, y sin presentar antes ninguna señal que predijera tan terrible suceso, el 22 de marzo de 1956 se hundió el segundo pilar de la Epístola (figs. 10 y 11).

Se llegó a la conclusión de que se había producido un aplastamiento por exceso de carga en una sección baja del pilar situada a unos tres metros de altura, además de constatarse la presencia de otra galería de

enterramiento en la nave afectada. Los graves problemas estructurales del edificio se atribuyen por un lado, a la poca resistencia a compresión de la piedra de las canteras de El Puerto de Santa María,<sup>15</sup> y por otro a la historia constructiva del templo. La Capilla de la Paz, más antigua que el resto de la fábrica, condicionó la construcción de finales del XV, impidiendo la colocación de contrafuertes en ese tramo del muro, además, la construcción de la espadaña a finales del siglo XVIII, adosada a uno de los muros del ábside, también afectó al sistema de fuerzas de éste, puesto que los contrafuertes se vieron mutilados.
