## **Incidencia de los levantes en el deterioro de un sistema constructivo: el ensanche de Cortazar**

Lauren Etxepare Igiñiz

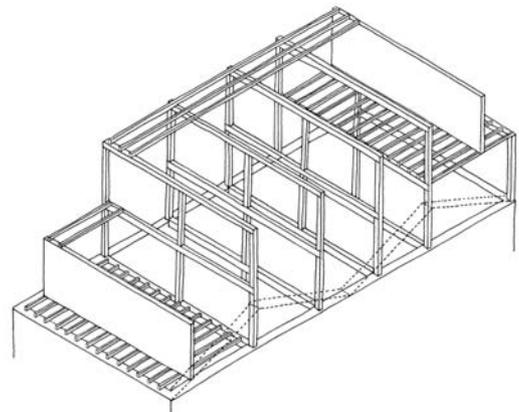
El retiro que dichos retranqueos guardarán respecto de la fachada, generalmente de dos metros, no guarda relación con las crujías inferiores y el criterio para establecerlo es puramente compositivo, sin consideración hacia cuestiones estructurales como el fondo de las crujías o la situación de los postes. De manera que dichas fachadas descansan sobre un forjado de madera compuesto por vigas y solivos. Una vez retirada la antigua cubierta, a dos metros de la fachada por su lado interior, se disponía una durmiente de madera sobre la cual se levantaría la nueva fachada.

Considerando que un fondo tipo para la primera crujía de un edificio de éstas características es de entre 3,5 y 4 m, se deduce que la nueva fachada de muro de ladrillo cargaba aproximadamente a mitad de luz sobre los solivos inferiores, dispuestos transversalmente.

Como consecuencia, los esfuerzos en dichos solivos se incrementan hasta un punto para el cual no han sido previstos, dando origen a un problema que ha quedado patente en las décadas posteriores: a medida que la resistencia de la madera ha disminuido,

Figura 5  
Estructura añadida sobre el nº 4 de la C/ A Alfonso VIII. Año 1924

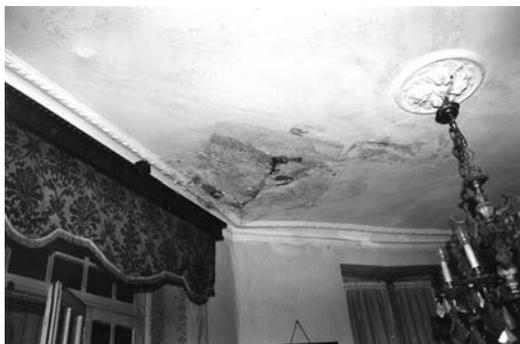
que las cargas de los pisos superiores han incrementado o que determinada entrada de agua ha humedecido la madera haciéndola vulnerable a cualquier agente patógeno, las deformaciones, flechas y pendientes de dichas terrazas se han visto alteradas, dando origen a diversos cuadros patológicos

Figura 6  
Humedades sobre cielo raso, bajo el apoyo de la fachada re-  
tranqueada superior

queo, posibles en la práctica gracias a la comercialización de las láminas impermeables, constituyen un elemento sensible condicionado por las deformaciones instantáneas y diferidas características de un sistema estructural mixto. Sea al poco tiempo de la construcción del levante y debido a los asentamientos diferenciales diferidos, como décadas más tarde a causa del acortamiento de los postes, las terrazas son susceptibles de ver invertidas sus caídas, de manera que la lluvia acabe acumulándose bajo la fachada. Si el plegado de la lámina y su solape bajo la fachada no

es suficiente se abre una vía de agua sobre la vivienda inferior.

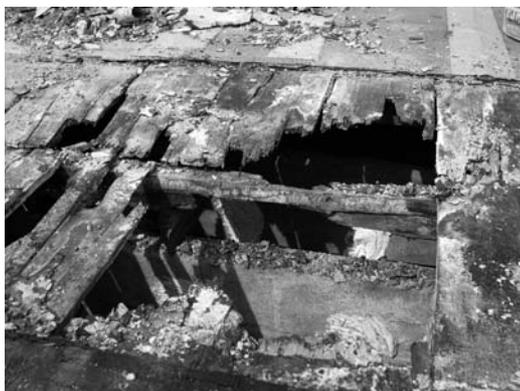
Figura 7  
Daños en estructura de la azotea debidos a la entrada de  
agua por fallo de la lámina impermeable

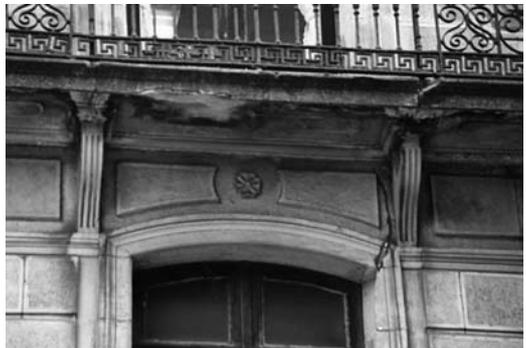
Esta pérgola apoyará sobre la coronación de los muros perimetrales, tratando de cargar lo menos posible el armazón interior, y será un elemento de fuerte presencia, cuya influencia arquitectónica se ha prolongado hasta nuestros días y que en ocasiones ha sido origen de lesiones en fachada. Hay constancia de lesiones en cabezales de los huecos más altos de las fachadas originales como consecuencia del apoyo indebido de los pórticos, que no descansan sobre los machones intermedios sino que caen encima de los huecos, provocando esfuerzos excesivos sobre los cabezales y provocando la rotura de los mismos.

Figura 10  
Cabezales fisurados debido a la carga puntual ejercida por el pórtico prolongado
