# **La «pequeña historia de la construcción» o las repetidas intervenciones en edificios históricos: el caso de San Pedro de Avila**

Soledad García Morales  
M<sup>a</sup> Eugenia Escudero Lafont

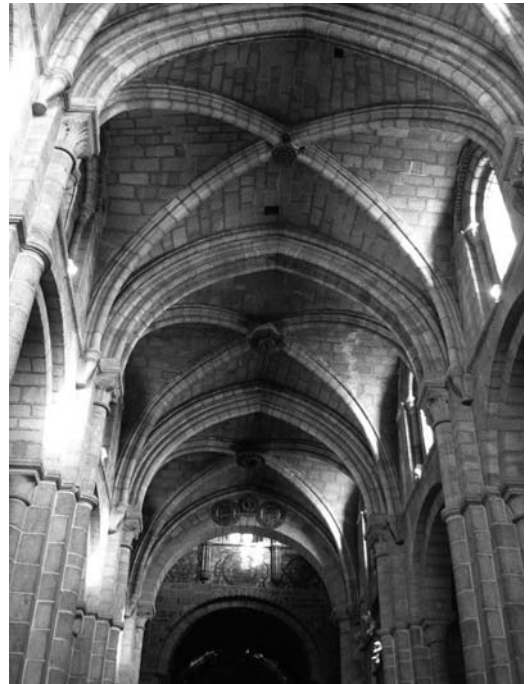
nave con bóvedas de crucería, como se ve actualmente (figura 2). Esta modificación producirá, a lo largo de los siglos, dos efectos: por una parte, la modificación del sistema original genera un defecto de contrarresto de cargas que terminará por ocasionar lesiones estructurales; el segundo efecto consiste en la dificultad de diseñar las pendientes de las naves laterales sin tapar las ventanas de la nave central. Como veremos, estos dos factores han motivado muchas de las intervenciones históricas en el edificio.

Figura 2  
Nave central. (Fotografía de las autoras, 2010)

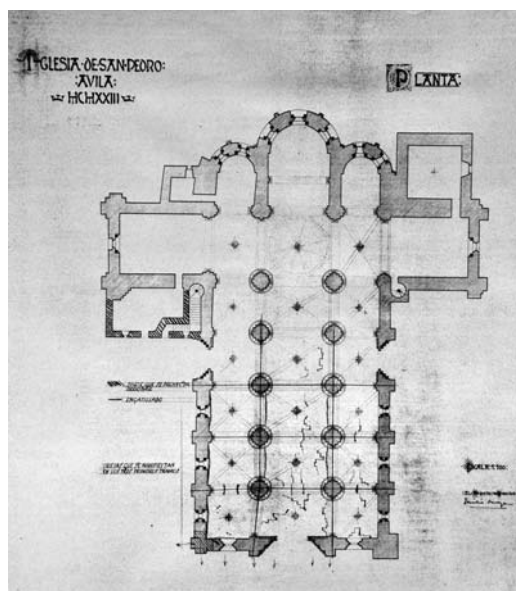
1929: Obras de Restauración y Consolidación a cargo de D. Emilio Moya Lledós, para consolidar fábricas agrietadas y desplomadas. Había grietas interiores y exteriores, en las naves y la fachada oeste. Propone un engatillado atirantado en los cuatro pri-

meros tramos de las naves, pero existe duda sobre si se llegó a ejecutar (figura 3). También proyecta el recalce del muro Sur, con hormigón en masa, y sustituye algunos sillares del mismo muro. Se proyecta también el desmontaje del tejado, colocando sobre la estructura de madera planchas de Uralita como nuevo soporte de la teja.

Figura 3  
Planta de la iglesia del proyecto de Moya, con indicación de los atirantados y demolición del cuerpo de la sacristía vieja, en el ángulo entre crucero y nave norte (Fundación del Patrimonio Histórico de Castilla y León)

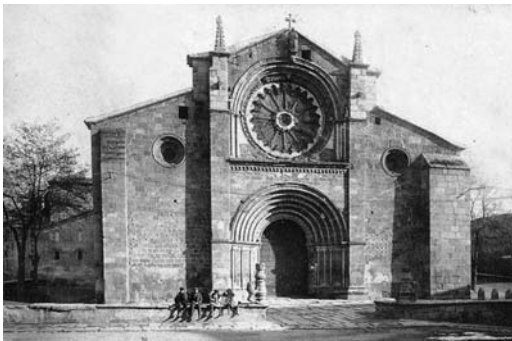
Era un cuerpo de tres plantas que se adosaba al rincón entre el brazo Norte del crucero y la nave. Ocupaba el espacio del tramo entre el quinto contrafuerte y el crucero, con tejado inclinado hacia la calle (figura 4). Tenía el mismo tipo de guardapolvo sobre las ventanas que en el muro de la nave central, y parece que estaba revocado (figura 5). Se ve bien en bastantes fotos antiguas.

Figura 4  
Fotografía de 1920, en la que se aprecia el volumen de la antigua sacristía (Postal. Ed Lucas Martín)

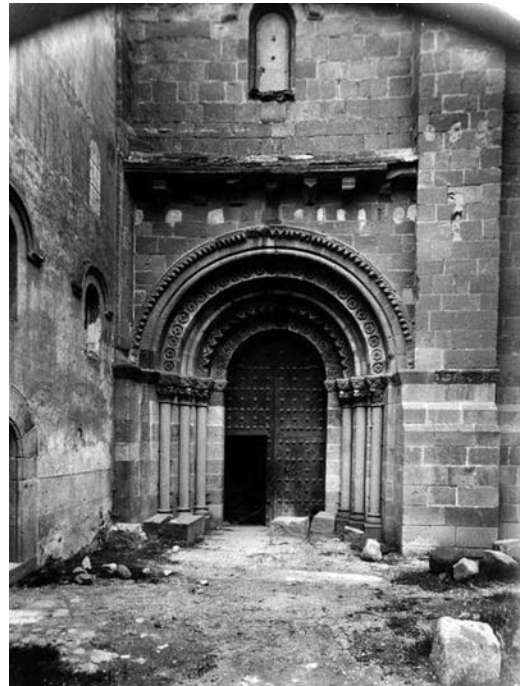
Figura 5  
Fotografía de 1928 en la que se puede observar, perpendicular a la portada norte, la fachada de la antigua sacristía. (Foto: Pelayo Mas 1928, Archivo de la Diputación Provincial de Ávila)

Se puede asimismo ver la diferencia entre el estado original de los contrafuertes (Figura 5) y el actual (figura 7)

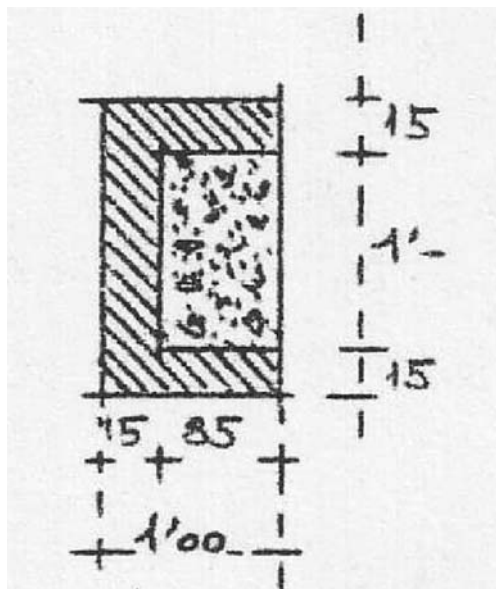
Figura 6  
Dibujo del refuerzo del contrafuerte proyectado. (Memoria del Proyecto de D. Anselmo Arenillas, 1968. Fundación del Patrimonio Histórico de Castilla y León)

Más adelante (1965 ó 68) continuará Arenillas el refuerzo de contrafuertes de la nave norte, de la siguiente manera «se dispone su reconstrucción en hormigón armado chapado con losas de cantería de 15 cm. de grueso aparejadas lo mismo que la cantería actual. Esta obra supone desmontar los contrafuertes actuales previo fuerte apeo, y reforzar la cimentación con hormigón y ladrillo haciéndolo por puntos, y, por supuesto,

sustituyendo un contrafuerte y luego otro, sucesivamente, no al tiempo». El dibujo de la planta de los contrafuertes proyectados se presenta en la figura 6.

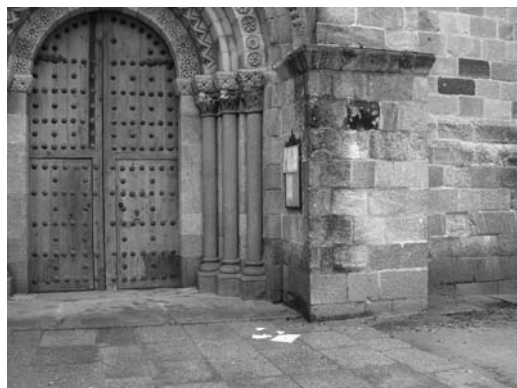
Figura 7  
Fotografía del contrafuerte a la derecha de la portada norte, en 2010 (foto de las autoras)

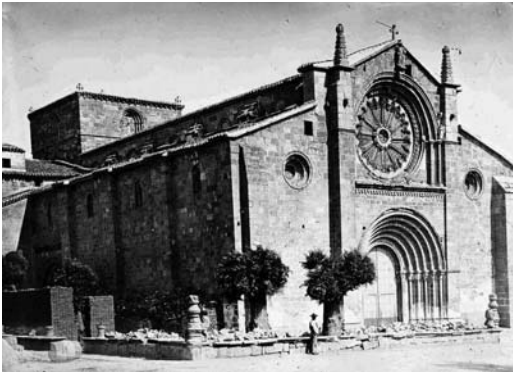
Como ya quedó apuntado, en el siglo XIX los tejados que cubrían las naves laterales tapaban parcialmente las ventanas de la nave central (Figura 8). Además debía haber problemas de filtraciones, pues en la relación de obras de los libros de la parroquia se habla con cierta frecuencia de goteras y se hacían continuas obras en los tejados, generalmente de pequeña monta: 1865, 1866, 1874 (alero de la torre), 1879, 1880, 1894, siendo más importantes en 1889, y sobre todo en las intervenciones de la Administración, 1929-32, 1951, 1965, 1979, 1982, 2001).

Figura 8  
Fotografía en la que se aprecia cómo eran los antiguos tejados de las naves laterales, antes de la reforma de 1929-32. (Foto Casiano Alguacil, h.1875. Archivo José Luis Pajares)

El problema de goteras debió motivar la reforma general que inició Moya Lledós (entre 1929 y 1932), y cuyo último episodio es la intervención de 2002. Se comenzó por rebajar la pendiente de los faldones en las naves laterales, construyendo un tablero cerámico sobre tabiquillos palomeros, y sobre él unas veces se dejaba provisionalmente la teja, o Uralita, hasta el momento en el que se pudiera impermeabilizar el tablero. Esta solución, por falta de pendiente, debió dar bastantes problemas. La intervención de 1982 también construyó un tablero cerámico sobre las nuevas cerchas metálicas, en la nave central y el crucero. La teja de acabado fue sustituida finalmente por zinc en las naves laterales, en la obra del 2001.

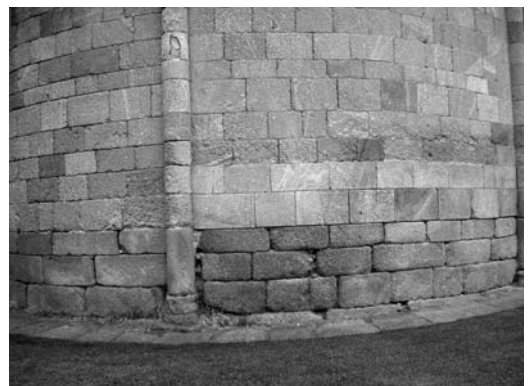
Como ya hemos indicado, la piedra inicial de la iglesia de San Pedro es la que se conoce como «piedra Caleño», que se deteriora con facilidad en contacto con la humedad, y parece que esto ha ido produciendo la sustitución parcial de sillares a lo largo de los siglos.

Figura 9  
Detalle del ábside central. Se aprecian las hiladas de granito que sustituyen a las originales de piedra Caleño. Sobre ellas, hay dos o tres hiladas más sustituidas por Arenillas posiblemente entre 1950 y 1968 (fotografía de las autoras)

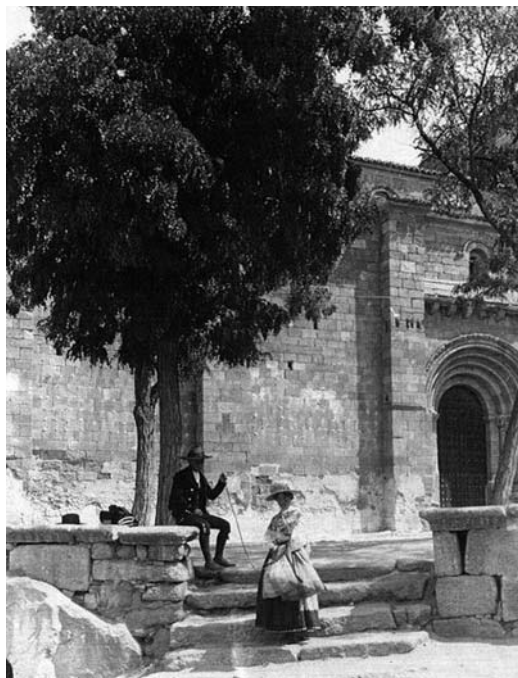
des estaban revocados con un mortero de color blanco (supuestamente cal), que ocultaba el mal estado de los sillares del muro, e incluso la pérdida de piedra en algunos, que se había rellenado con ladrillo. Estos revocos se ven en las fotos desde las primeras disponibles y siguen hasta las fotos de 1927 ó 28, en las que se ve que el revoco se ha caído o picado en la fachada Oeste (a la derecha de la puerta), y persiste en la izquierda. La obra de 1932 proyectaba sustituir hasta nueve hiladas en todo el perímetro de la iglesia, pero no debió realizarse, pues en el muro Sur los revocos aparecen en una foto de 1945 (figura 10). La renovación general de sillares debió hacerla finalmente Arenillas, pues en las fotos de 1950 ya habían desaparecido los revocos, y se habían eliminado también los sillares arenizados, colocando otros nuevos. Este arquitecto, sin embargo, hizo las sustituciones con piedra Caleño, no con granito como se había hecho en 1917, por lo que hoy en día hay sillares modernos intercalados con sillares más antiguos, sin que sea fácil distinguirlos a simple vista.

Figura 10  
Fachada sur, antes de la sustitución de los sillares. (Foto J. Leirado, h. 1945. Colección José Luis Pajares)

¿Cuál pudo ser la causa del deterioro de la piedra en la antigüedad? Es difícil establecer una hipótesis, dado que no se puede observar bien el estado anterior a los recalces. Normalmente este deterioro de la piedra se asocia a problemas de humedad y cristalización de sales. La morfología de las lesiones «de tipo zócalo» pueden tener dos causas: la humedad de capilaridad desde el terreno, y la de salpiqueo y vertido desde los tejados. La más probable parece la segunda (pues el tipo de terreno que se ve en las fotos, de grandes piedras bastante superficiales, no suele dar humedades generalizadas de capilaridad, y además porque se ve en las fotografías antiguas que se hacen actuaciones de rejuntado de las piedras del zócalo, lo que sugiere que ellos mismos tratan de paliar los efectos del salpiqueo). En cualquier caso, la causa de la humedad sería antigua, habiendo afectado al edificio durante mucho tiempo, antes del siglo XIX, hasta llegar a erosionar mucho los sillares.
