La construcción de la fachada en los bloques de vivienda colectiva del Desarrollismo (1960-75) en Gipuzkoa: una herencia muy cara

Iñigo Lizundia Uranga

Este artículo sintetiza la parte dedicada a la conformación de la fachada de la Tesis Doctoral, en fase de redacción, sobre la construcción de la arquitectura residencial en Gipuzkoa durante la época del *desarrollismo* (1960-1975) y algunas de sus principales conclusiones.¹

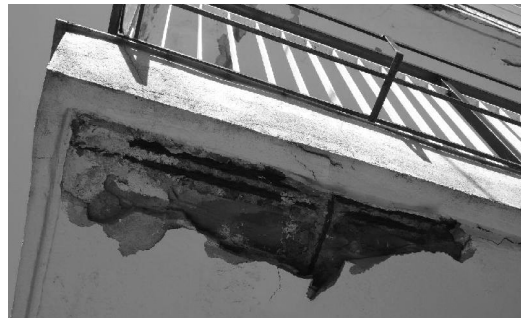
Figura 5

- Deterioro del perímetro estructural: La patología se concentra, principalmente, en los elementos estructurales vistos de la fachada, como vigas, frentes y techos de aleros y balcones, aunque también se puede manifestar en piezas armadas menores como dinteles y alféizares. El hormigón comienza por fisurarse, luego se agrieta y, finalmente, acaba cayendo y arrastrando al material de revestimiento, en caso de que exista. La causa se encuentra en el proceso de carbonatación que sufre el hormigón armado.⁸ En los casos analizados, el factor fundamental por el que este proceso se manifiesta de forma tan virulenta es la falta de recubrimiento del hormigón debido a un simple y muy habitual defecto de ejecución: la deficiente colocación de las barras de armado, prácticamente adosadas al encofrado, sin respetar unas mínimas dimensiones de separación y con ausencia generalizada de elementos separadores. Este hecho se manifiesta una y otra vez. En algunos ejemplos se puede observar, por ejemplo, como el mallazo inferior de una losa o las barras de la armadura inferior de cualquier vigueta están dispuestas directamente sobre el fondo del encofrado. En presencia de agua, este proceso se agrava. Por ello, el problema se acentúa en los vuelos cuyo acabado superior no está

impermeabilizado y donde el agua apenas encuentra obstáculos para penetrar al interior de la estructura, concentrando el problema en los bordes y superficies inferiores. También se observa que el problema se recrudece en municipios próximos a la costa cuyo ambiente salino contribuye a la aceleración del proceso. Los trabajos de recuperación de estos elementos estructurales son complejos ya que en su ejecución pueden resultar afectados otros elementos constructivos. Además, su coste es elevado ya que, para que no se repita el problema, resulta fundamental aumentar la sección del elemento estructural dañado con el fin de conseguir una dimensión de recubrimiento del armado mínimamente aceptable. Por ello, se puede considerar la patología más grave de estos edificios, no sólo por los daños y costes materiales que genera, sino por los irreparables daños que puede causar a las personas sobre las que pueden caer los cascotes desprendidos.

Una imagen muy habitual en multitud de edificios construidos durante el periodo desarrollista: el desprendimiento del revestimiento y parte de la viga de borde y forjado de un techo de balcón. La falta de recubrimiento de la armadura resulta evidente. Edificio de 8 viviendas situado en la calle Nafarroa, 44 del municipio de Zarautz, proyectado por Román Azcue, Vicente Orbe y José Luis Pla en 1963. (fotografía del autor)

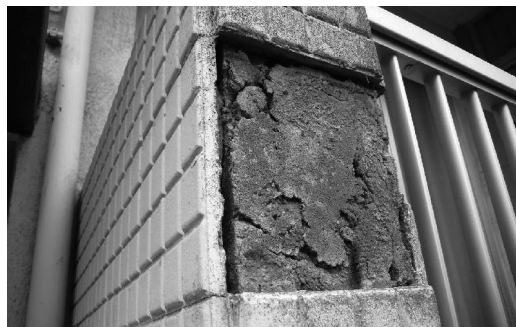
- Desprendimientos del revestimiento adherido: Además de los originados por el empuje y arrastre de los elementos estructurales dañados, analizados anteriormente, otros se producen por pérdida de adherencia del material de agarre. En muchos de los casos, los morteros y morteros-cola utilizados en la época han llegado al límite de su capacidad portante y comienzan a fallar. El riesgo para las personas es, también en este caso, grande. Además, los modelos y formatos de la mayor parte de revestimientos utilizados durante la época desarrollista no se fabrican hoy en día con lo que, en caso de reparación, el parcheo realizado en las zonas desprendidas queda en evidencia.

Figura 6
Desprendimiento de una baldosa hidráulica por pérdida de adherencia del mortero de agarre. Edificio de 16 viviendas situado en la calle Parke, 5-7 del municipio de Errenteria, proyectado por Francisco Antonio Zaldua en 1960. (fotografía del autor)

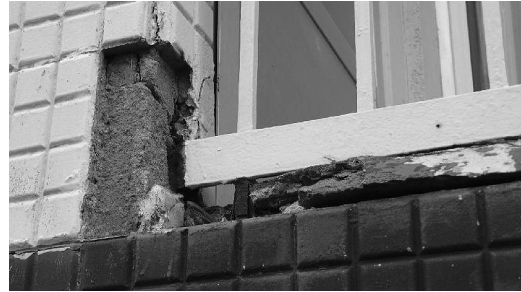
Figura 8
Desprendimiento de parte del revestimiento del suelo y del antepecho por estallido de la zona de anclaje de la barandilla. Edificio de 16 viviendas situado en la calle Parke, 5-7 del municipio de Errenteria, proyectado por Francisco Antonio Zaldúa en 1960. (fotografía del autor)

perfiles tubulares que, a modo de anclaje, se introducían directamente tanto en la base como en los laterales ha generado importantes daños en los puntos de unión.
