Consideraciones previas y estudio para la intervención en el patrimonio industrial arquitectónico e ingeniería civil: Faro de Zumaia

Urtzi Llano Castresana
Enara Mendizabal Samper

EL FARO DE ZUMAIA, «PAOLA»

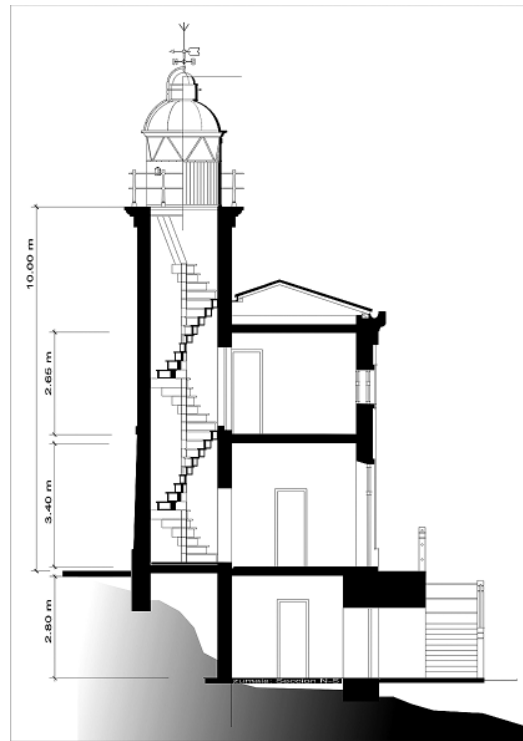
Figura 3
Sección por la linterna del faro de Zumaia (Llano, U.).

La linterna presenta problemas de condensación, que empañan irremediablemente los cristales, mermando así el alcance y la intensidad de los haces de luz. Es una patología común, y este faro no es el que mayores índices soporta. El hecho de que el acceso a la segunda planta de la vivienda comparta las escaleras de acceso a la torre, es decir, que se suba por el mismo elemento de comunicación vertical, supone que por la tendencia a subir del aire caliente generado por la casa, tienda a acumularse en la cúpula de la linterna por el llamado efecto chimenea que ejerce la propia torre. Con la bajada de temperaturas que conlleva la llegada de la noche, sobre todo en invierno, el aire al contacto con los fríos cristales de hoja única, libera el agua acumulada en grandes porcentajes de humedad, tan frecuentes en la costa. El hecho de que la parte metálica venga recibida al interior por madera, ayuda a reducir este problema a la superficie acristalada. Si a eso añadimos que los ventanucos de la torre suelen estar abiertos y están orientadas a la cara norte, provoca de manera automática que el torrero intente mante-

ner las puertas de la vivienda que dan acceso directo a las escaleras permanentemente cerradas en la medida de lo posible. Así se consigue una reducción bastante aceptable a este problema de manera casi intuitiva y sencilla (figura 3).

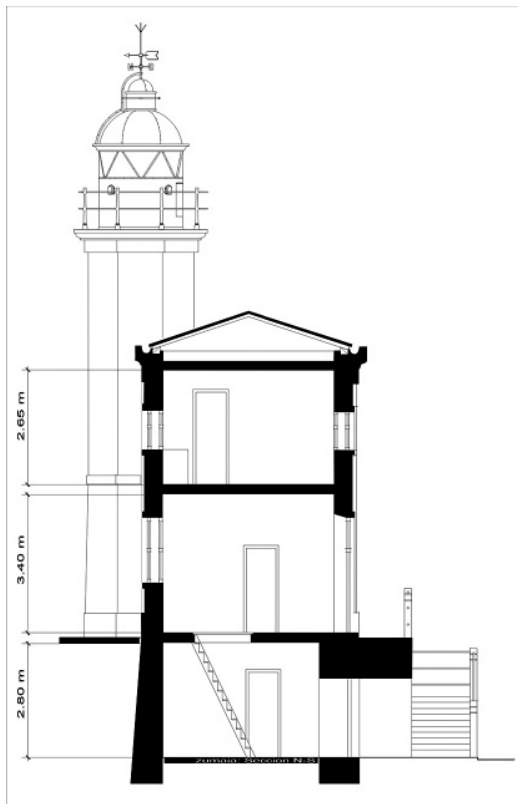
Figura 4
Sección N-S del faro de Zumaia (Llano, U.).

toda la superficie transitable, impermeabilizándola a conciencia, tiene problemas de acumulación o estancamiento de aguas, puntualmente y muy localizados, debido a la falta de pendiente necesaria en todos estos casos para dar pronta evacuación al agua de lluvia. Entendemos que por la compleja geometría y superficie amplias en cubierta no son fáciles de abordar, pero en este caso, con un adecuado redireccionamiento de aguas, sería mucho más sencillo y no muy costoso el evitar dichas balsas, que a la larga, pueden suponer el origen de molestas goteras, con todo lo que ello conlleva (para cuando una gotera se hace patente o visible, es posible que ya halla dañado diversos elementos de la estructura del edificio, por ejemplo, haciendo más costosa su reparación) (figura 4).
