## La presa romana de La Alcantarilla en el abastecimiento de agua a Toledo

Miguel Arenillas Parra  
Marisa Barahona Oviedo

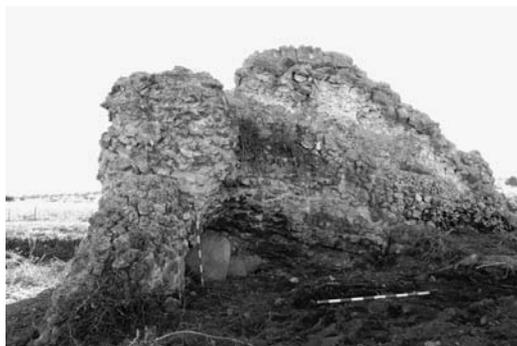
Figura 2  
Contrafuerte arruinado visto hacia aguas arriba (Arenillas et al. 2009)

Los restos conservados de los contrafuertes no permiten establecer en detalle sus dimensiones, excepto la anchura —de dos metros aproximadamente—, que ha podido fijarse a partir de uno de ellos, el derecho.

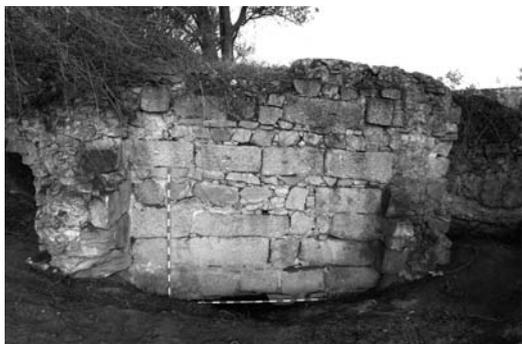
De esta torre profunda se han podido identificar *in situ* los arranques, muy deteriorados, de dos de los tres muros que la formaban junto con la pantalla, adosados a la parte inferior de ésta. Se conserva también —volcado hacia aguas arriba y prácticamente enfrentado a los restos anteriores— un trozo de la zona alta de la propia pantalla, que corresponde asimismo a la torre, donde se mantienen los arranques de los indicados muros transversales, aunque en mejor estado que los anteriores.

Figura 3  
Fragmento superior de la pantalla con arranque de los muros de la torre del desagüe de fondo (Arenillas et al. 2009)

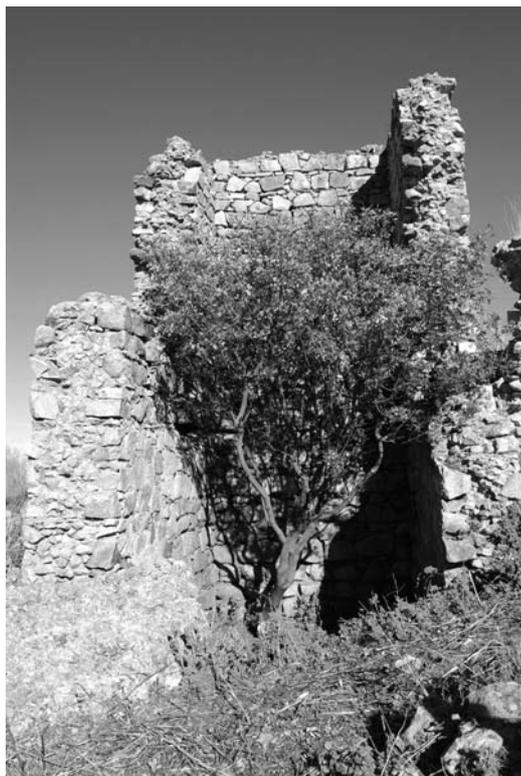
Figura 4  
Torre de toma de la presa (Arenillas et al. 2009)

La torre de toma se adosa a la alineación central de la pantalla a algo menos de 50 m de su extremo oriental. También en este caso, el interior de la estructura está relleno por los depósitos del terraplén, que aquí alcanzan, lógicamente, mayor cota, pues la torre se emplaza a unos cincuenta metros a la derecha del río. En cualquier caso, estos materiales tienen que cubrir, asimismo, todos los elementos que constituyen la toma, por lo que no es posible definir las características de la primera parte de la conducción, soterrada bajo los restos del terraplén.

Las dos torres debían elevarse sobre el terraplén con altura suficiente para permitir el acceso desde éste. Sin embargo, en la torre de toma —reconstruida en la casi totalidad del alzado que observamos en la actualidad— no se conservan restos ni marcas sobre los muros que indiquen la presencia de una escalera de fábrica, lo que hace pensar en estructuras de madera —hoy desaparecidas— que facilitasen la comunicación desde el terraplén hasta la base de cada torre. En este sentido parecen señalar los dos apoyos que aparecen en el fragmento volcado de la torre del desagüe de fondo, al que antes nos hemos referido.

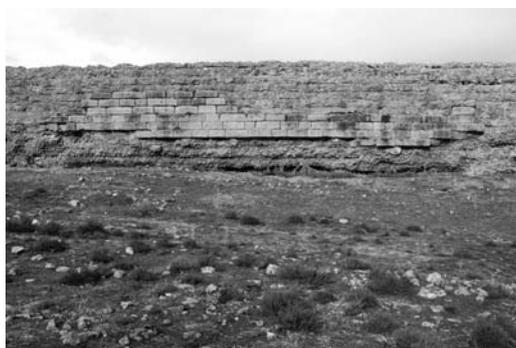
Figura 5  
Revestimiento de *opus quadratum* conservado en el estribo izquierdo (Arenillas et al. 2009)

bo izquierdo más alejada del río, este paramento se inicia con una fábrica poco cuidada de sillaría (*opus quadratum*), también con ripios e, incluso, con algunas hiladas de mampuestos, del mismo tipo que la observada en el tramo de pantalla volcado —del que ya hemos hecho mención— donde se conservan los arranques de los muros de la torre de desagüe de fondo. Esta fábrica, dadas sus similitudes con la descrita del paramento de aguas arriba, parece la original de la obra, aunque, las numerosas reparaciones sufridas<sup>10</sup> y la altura del espaldón, que apenas deja visible algo más de un metro del paramento, impiden la lectura correcta de las fábricas conservadas.

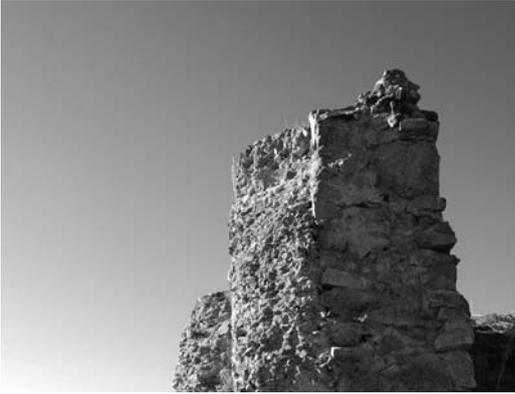
En sección, el núcleo del muro-pantalla —quizá la fábrica más interesante, por lo que luego veremos— está constituido por tres lienzos verticales, todos ellos de calicanto, pero de características distintas. El paño interior —el núcleo propiamente dicho— está formado por un mortero (*materies*) rico en cal, que engloba cantos (*caementa*) angulosos de pequeño tamaño (unos 5 cm de dimensión máxima), mientras que en los otros dos lienzos el mortero es algo más arenoso —menor contenido en cal— y los cantos de mayor tamaño, con dimensiones máximas del orden de 12 cm en el de aguas arriba y de unos 18 cm en el de aguas abajo. Además, estos tres paños se fabricaron y pusieron en obra según procedimientos distintos.

Figura 6  
Vista en sección del estribo izquierdo de la pantalla (Arenillas et al. 2009)

Sin embargo, tal y como se comprueba en las zonas de la presa donde la rotura ha dejado al descubierto el núcleo de la pantalla, esta fase de «hormigonado» en La Alcantarilla estuvo precedida por la colocación de sendos paños, mampuestos con poco espesor —no más de veinte centímetros—, adosados a los encofrados y careados hacia la madera, que quedaron trabados al hormigón estructural, provocando —cuando se retiraron los encofrados— superficies de discontinuidad muy claras respecto del hormigón impermeable de la zona interior de la pantalla.<sup>11</sup> En cualquier caso, y según se aprecia en el paramento de aguas arriba de la presa, en las zonas donde han desaparecido los sillares, las indicadas tongadas —las de mortero básicamente— no se trata-

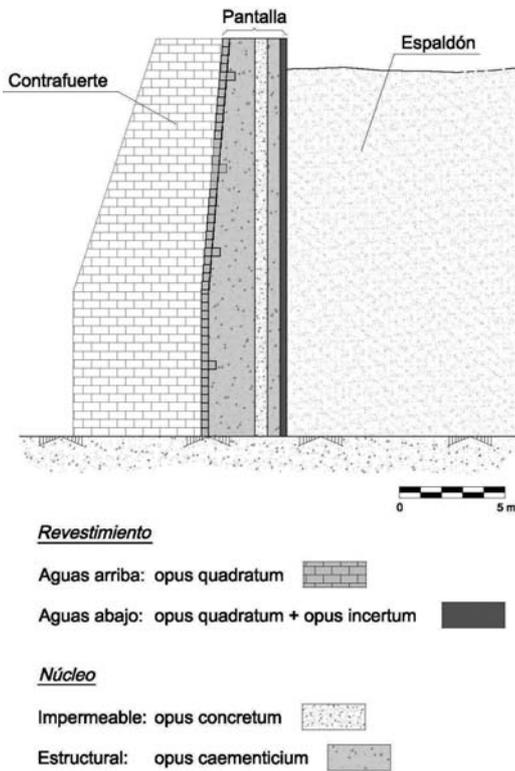
Pues bien, la pantalla de la presa de La Alcantarilla es demasiado esbelta para resistir eficazmente el empuje de las tierras, incluso con la ayuda de los contrafuertes; éstos, además, estaban demasiado separados y sólo resultaban eficaces en las zonas inmediatas a cada uno de ellos. A efectos comparativos cabe señalar que la pantalla de Proserpina, con un metro más de espesor en la base, queda prácticamente en el límite de la estabilidad, mientras que la de Cornalvo —de distinta tipología— resiste perfectamente.<sup>12</sup>

Figura 7  
Presa de La Alcantarilla. Sección tipo. (Arenillas et al. 2009)

En la presa de La Alcantarilla hemos comprobado que las situaciones más desfavorables se presentan, como es lógico, para el terraplén con un cierto nivel de saturación, siempre que el agua en el embalse quede algo por debajo de esta cota, alcanzándose incluso la inestabilidad para embalse lleno y terraplén completamente saturado. Es decir, son muchas las situaciones de inestabilidad posibles, pero en todas ellas se requiere la saturación —parcial o total— del terraplén, lo cual es lógico, pues en caso contrario, es decir, si la pantalla fuese inestable a terraplén seco, la obra se habría arruinado durante la construcción, circunstancia que no se presentó por lo que luego diremos.
