La reconstrucción de la sala capitular del convento de *Sant Domènec* en Xàtiva.

Santiago Tormo Esteve
Vicente Torregrosa Soler

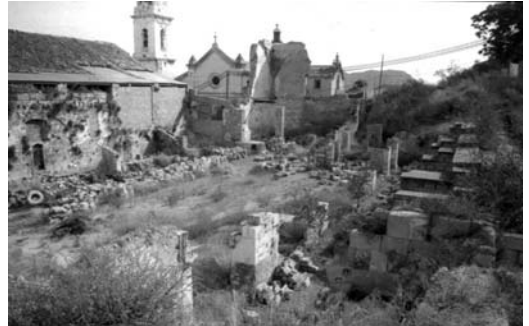
Figura 4
Imagen del estado de la destrucción del claustro y de la sala capitular en la década de los 70

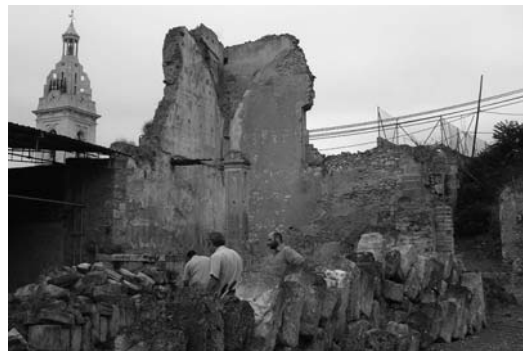
En el momento de la intervención los restos existentes correspondían a los muros este y norte conservando íntegramente el contrafuerte nordeste, de unos 17 metros de altura, y parte del contrafuerte sureste. Las otras dos esquinas estaban derruidas conservando unos restos de unos 2,5 m de altura del muro sur. De la portada se conservaba la mitad norte hasta el alféizar del ventanal, incluso la jamba de la puerta y el umbral de sillería.

Figura 7
Imagen de los restos de la sala capitular en el inicio de las obras

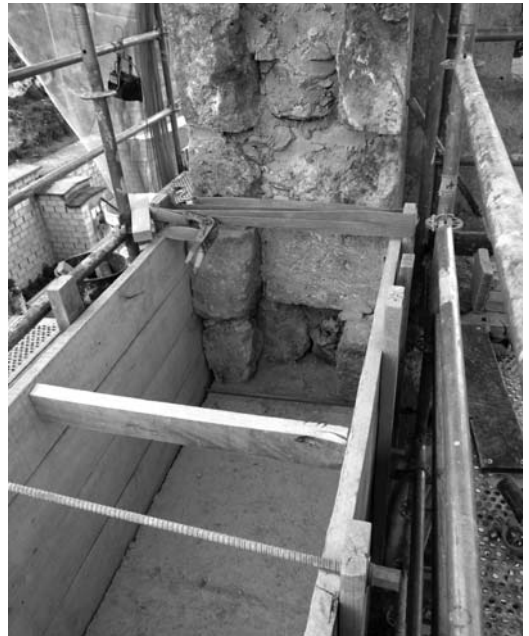
Figura 8
Detalle del tapial y de la fábrica de sillería de la esquina

Posteriormente se procedió al montaje de las primeras fábricas de tapial y sillería que obedecían a la técnica constructiva empleada y que podíamos contrastar en los muros norte y este. El cajón del tapial tenía 88 cm de altura formado por cuatro tablas de 22 cm. y con agujas pasantes situadas cada metro y medio aproximadamente. La tierra de la zona (áridos amarillos y rojos) le daban el color y la textura semejante al existente. En las esquinas del muro la fábrica se construye con dos hojas de sillares rellenas con la misma masa del tapial con un espesor total de muro de 80 cm,

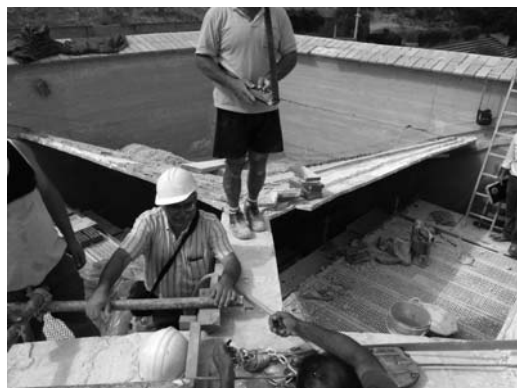
Figura 10
Detalle de la bóveda tabicada de la plementería

Por último se cubrió la plementería con bóvedas tabicadas dispuestas tal y como las improntas en los muros nos indicaban y que marcaban la disposición de los ladrillos macizos de dimensiones de 1 5 × 30

× 3,5. Esta bóveda se construyó sin cimbra, tal y como se construyen las bóvedas tabicadas doblándola con dos roscas recibidas con mortero de yeso la primera y mortero mixto la segunda. En los senos se colocó árido aligerado para rebajar el peso pero permitir la transmisión de la carga de empujes a las esquinas donde se situaban los contrafuertes.

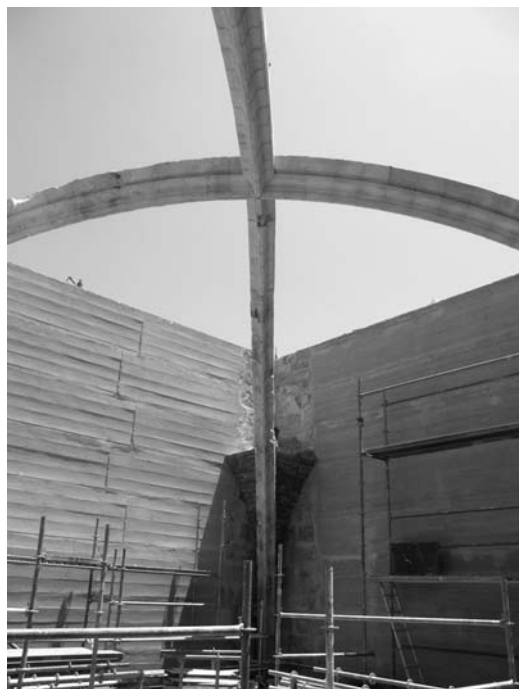
Los arcos diagonales de las nervaduras de la bóveda estaban realizados con piedra arenisca que en algunos casos presentaba patologías de degradación bastante graves. En dichos elementos se optó por no utilizarlos y tener una copia idéntica en dimensiones que nos asegurara la misión estructural que tenían que cumplir. En total se colocaron 38 dovelas en cada uno de los arcos hasta llegar a la clave, siendo un total de 125 las piezas reaprovechadas y recolocadas en su posición original. Al tener los arranques en las esquinas existentes y sabiendo la curvatura se trazó la intersección de los arcos en el centro de la sala situando el punto de la clave a 14 metros del suelo. De las piezas documentadas en el estudio del año 1991 se volvieron a colocar las impostas de dichos nervios y las piezas que conforman la puerta y ventanales que la flanquean.

Figura 9
Detalle de los nervios de la bóveda de crucería una vez descimbrado

Las cimbras necesarias para la ejecución de las nervaduras diagonales, se realizaron con entramados de perfiles metálicos IPN160 a los que se les acoplaban las maderas para su apoyo a la altura correcta. Se colocó un andamiaje de estructura tubular metálica en la totalidad del perímetro exterior e interior de la sala, con plataformas de trabajo cada dos metros. Todos los movimientos de sillares y de las masas de la tapia se realizaron mediante una grúa automontable emplazada en una de las esquinas.

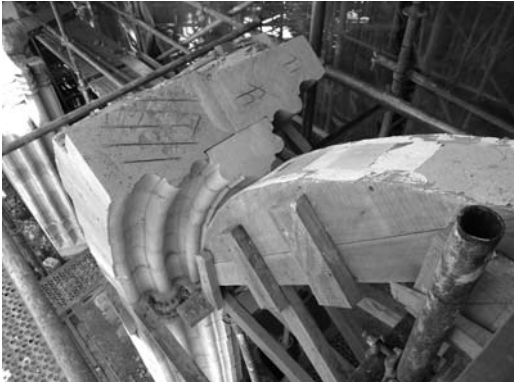
Figura 11
Detalle de la restitución de las dovelas del arco existentes en la obra junto con las que se realizaron de nuevo en una de las ventanas anexas a la puerta

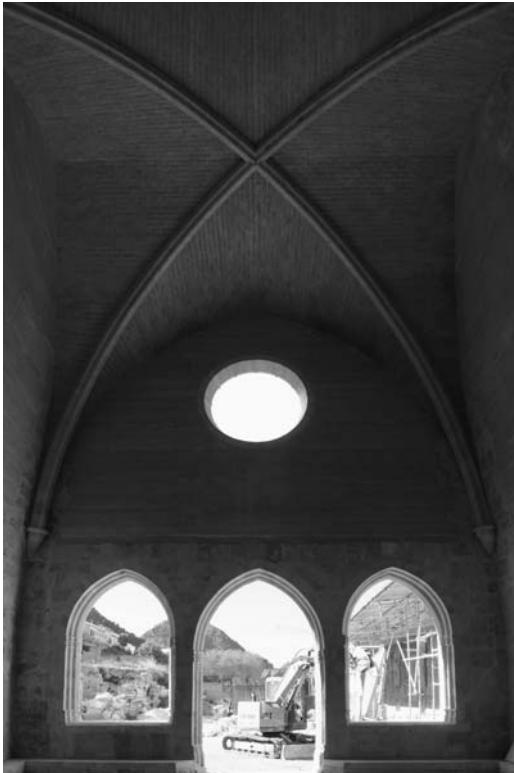
Figura 12
Imagen desde el interior de la sala capitular después de la restauración

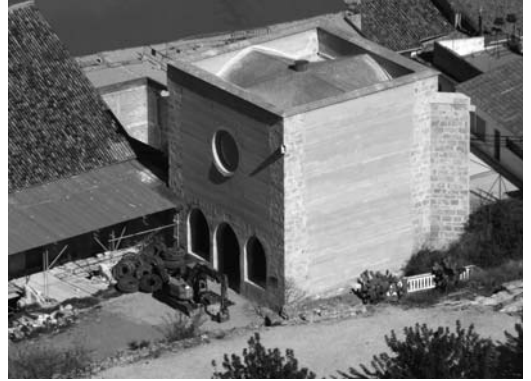
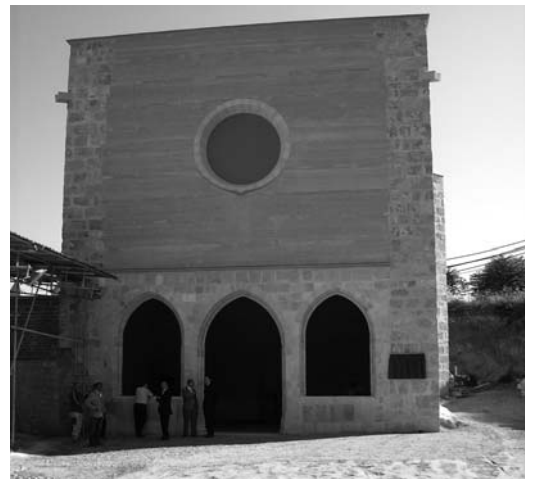
Figuras 13 y 14
Imagen de la intervención realizada desde diferentes puntos de vista
