La trabazón de las fábricas de ladrillo y el aparejo fingido

María Soledad Camino Olea
María Ascensión Rodríguez Esteban
María Paz Sáez Pérez
Alfredo Llorente Álvarez
Alejandro Cabeza Prieto
Fco. Javier León Vallejo

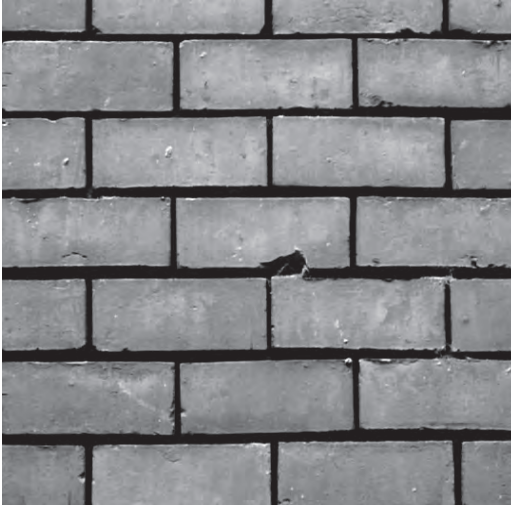
Figura 1
Fábrica de ladrillo prensado con aparejo de tizones y juntas a hueso (Autor 2001).

Los ladrillos finos eran más costosos y se utilizaban en la cara exterior de los muros formando una fábrica perfectamente aparejada, cuidando que las juntas verticales o llagas estuvieran alineadas, luciendo el ladrillo en toda su morfología y color, sin recibir ningún acabado exterior. Además, estas fábricas se levantaban con juntas, a hueso, muy finas de manera que el mortero quedaba oculto en los rebajes que las piezas tenían en sus tablas (figura 1).

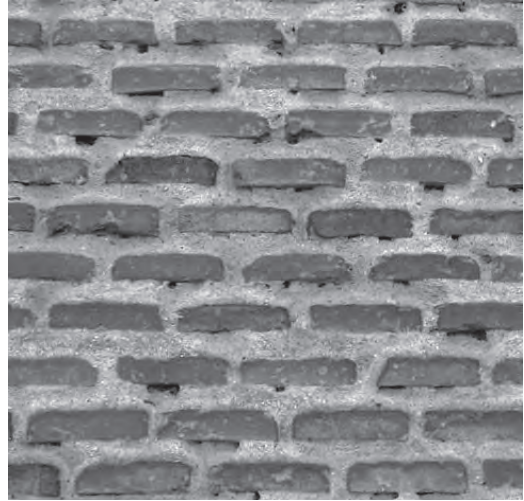
Figura 3
Fábrica con las juntas erosionadas (Autor 2009).

(figura 3). En este sentido, cuando los tendeles se acercan al grueso de los ladrillos, el riesgo de erosión y alteración es mayor (Cristini 2009).

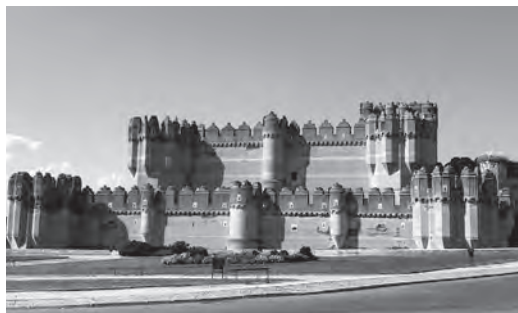
Figura 4
Castillo de Coca (Llorente 2018).

Un edificio muy característico, por haberse empleado en él varias de las técnicas que se explican en este apartado es el Castillo de Coca en la provincia de Segovia (figura 4), que, según Rallo, muestra varios tipos de ornamentaciones, siendo una de ellas por medio de la llaga «el retundido» y otra mediante la ornamentación pintada «aparejo fingido» (Rallo 1996).

Son múltiples los ejemplos que podemos encontrar con las juntas retundidas, tanto de inmuebles de diferentes épocas como de aparejos de diferentes ladrillos. Sin embargo, uno de los edificios más emblemáticos que contiene todas las técnicas descritas, es el Castillo de Coca, que se remonta al siglo XV. Este castillo es de estilo neomudéjar, construido con ladrillo tejar, y se puede considerar un magnífico ejemplo, altamente representativo de esta técnica. El retundido en resalte se llegó a aplicar, además de en los muros, en elementos singulares como son la arcada del vano de acceso, donde se remarcan las líneas de las dovelas de ladrillo y transversalmente presenta forma de flecha (figura 14). Además, en los muros del castillo se puede encontrar un muestrario de las diferentes formas de aplicar la técnica del retundido (figuras 4 y 12) así como otros muchos ejemplos de ornamentación con ladrillo moldurado.

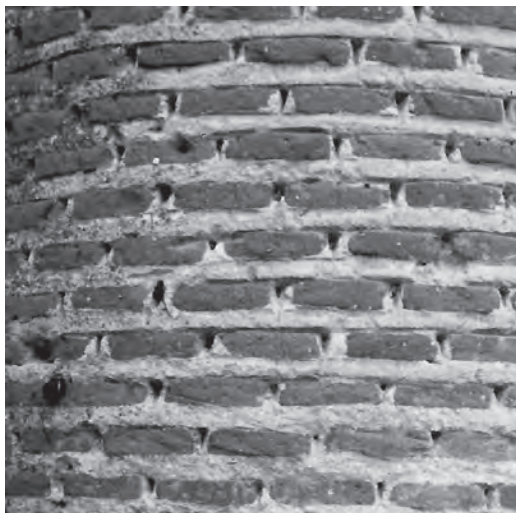
Figura 2
Fábrica de ladrillo tejar con llagas rehundidas (Camino 2006).

La técnica del agramilado se llevaba a cabo en ladrillos de tejar que se iban a dejar vistos en la fábrica, cuyas juntas destacaban con gran espesor, sobre todo en los tendeles, formando fajas alternas de ladrillo rojizo con mortero de cal blanco (figura 5).

Según este autor, con el rejuntado se conseguían tendeles con plano inclinado desde la hilada superior a la inferior, lo que facilitaba que el agua resbalase sobre la junta. Además, se dotaba a la fábrica de un aspecto peculiar, sobre todo porque las llagas quedaban parcialmente huecas (figuras 5).

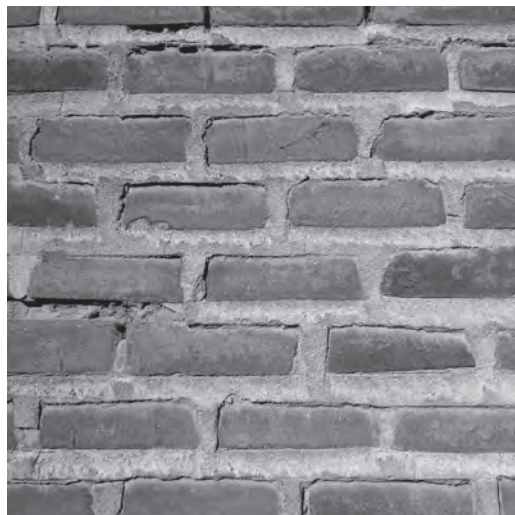
Figura 6
Aparejo retundido. El Perdigón, Zamora (Rodríguez 2019).

En muchas ocasiones, la ejecución de este tratamiento no es tan ortodoxa y el mortero del retundido no dibuja contornos muy geométricos, ya que se coloca sobre las juntas existentes, limitándose a redibu-

jar la trama original (figura 6). Con todo, el aspecto general de la fábrica mejora considerablemente.

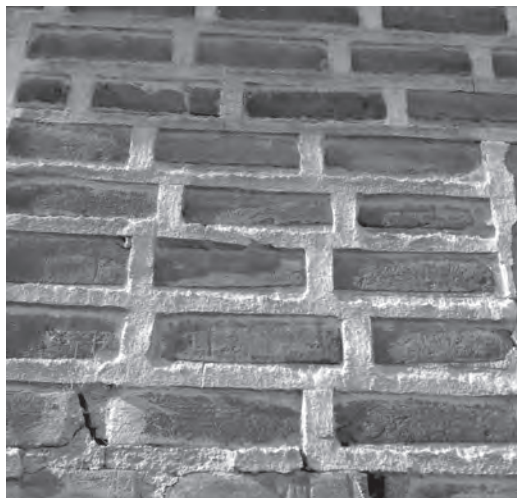
Figura 7
Aparejo retundido. El Perdigón, Zamora (Rodríguez 2019).

Respecto a estos métodos, hay que considerar que cuando la traba no dibujaba un aparejo concreto, es decir, que las llagas no estaban alineadas, el retundido lo que hacía era remarcar ese despiece poco ordenado (figura 7).

En esta variante, el encintado se sitúa sobre la junta original, por lo que, como se puede observar, el aspecto general del muro mejora mucho con esta técnica, adquiriendo una visión más limpia y ordenada del conjunto latericio. Esto es debido a que el retundido no sólo redibuja sobre la junta, sino que también tapa o cubre, cuando es preciso, parte del ladrillo (figura 7).

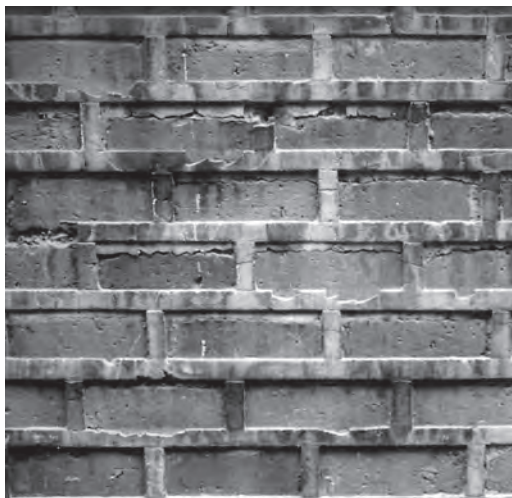
Figura 8
Aparejo retundido de principios del siglo XX (Camino 2000).

llevada al extremo en lo que marcar una geometría perfecta se refiere, llegando a producir un engaño total, de manera que un aparejo que se podría tildar como tosco, con ladrillos carente de aristas vivas, como los ladrillos que se fabrican por extrusión con las tablas con acanaladuras, y unas juntas irregulares, se convierte en un aparejo limpio, sólo con maquillar las juntas (figura 8).

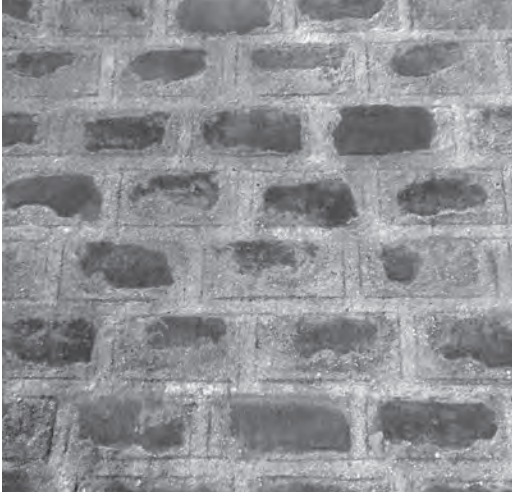
Figura 9
Aparejo fingido. El Perdígón, Zamora (Rodríguez 2019).

La gran mayoría de los ejemplos encontrados muestran un aparejo fingido, quiere esto decir que, sobre un aparejo de ladrillo existente, se redibuja otro aparejo, también de ladrillo, pero de traza más regular y tono más vivo (figura 9).

El método consiste en pintar, o más bien, en enlucir toda la fábrica con un mortero de cal mezclado con almagra⁵, cuyo óxido de hierro le aporta el color rojizo. Sobre este revoco se trazan posteriormente las juntas blanquecinas, utilizando para ello la cal en su propio tono (figuras 9, 10 y 11).

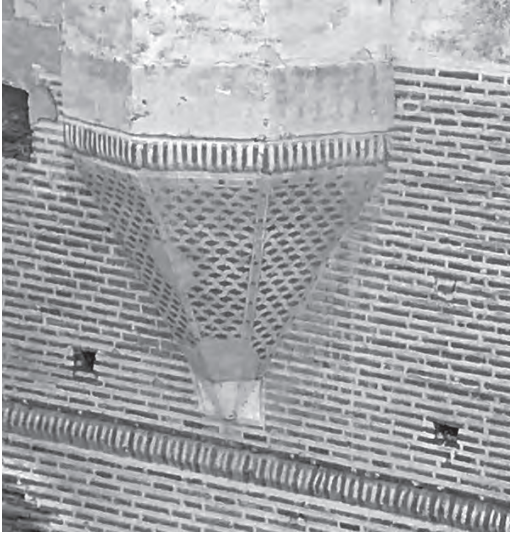
Figura 12
Castillo de Coca: motivos grecados, sardineles con aparejo fingido y fábricas con encintado (Llorente 2019)

Era habitual que los aparejos fingidos con mayor carga decorativa se aplicaran en los interiores de los edificios, si bien, hay algún ejemplo muy singular en el que los exteriores lucen estos acabados, siendo el edificio más representativo que hemos encontrado, el castillo de Coca (figura 12).

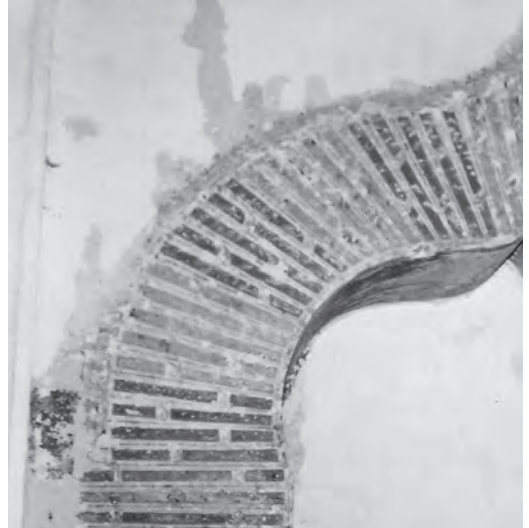
Figura 13
Aparejo fingido en el interior de una iglesia mudéjar (Autor 1998).

La libertad artística de la decoración interior es muy variada, encontrándose aparejos fingidos en los que se entremezclan varias tonalidades, incluso introduciendo elementos vegetales y lineales (figura 13).

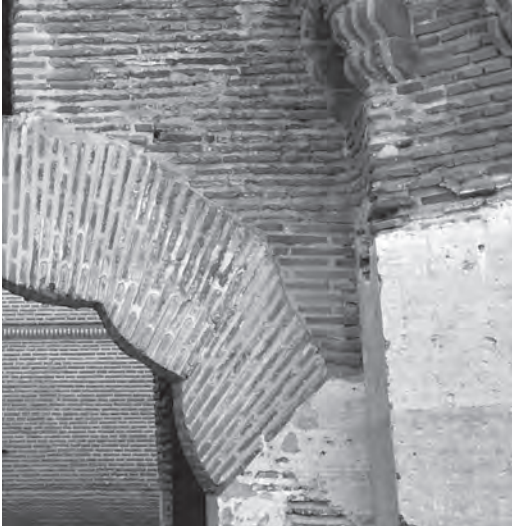
Figura 14
Arco de acceso al castillo de Coca (Llorente 2019).

Las bases de los torreones tienen un despiece muy singular, por una parte, el cuerpo principal y el listelo a sardinel muestran juntas muy marcadas con grandes espesores en los tendeles y más discretas en las llagas. Por debajo, un cuerpo semi-cónico que presenta dos variantes de esta técnica, que consiste en

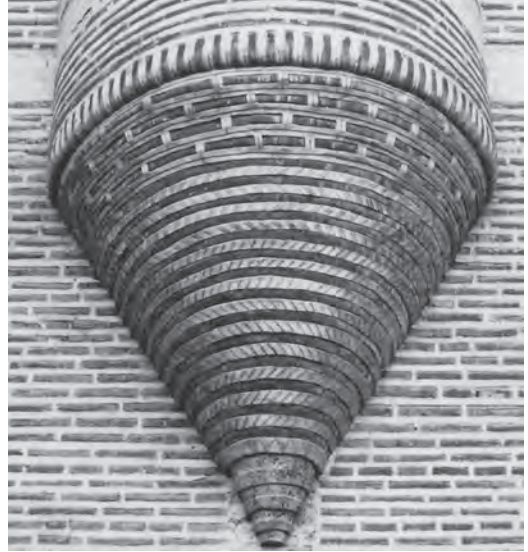
Figura 15
Detalle de la base de uno de los cubos del Castillo de Coca (Camino 1999).

una faja de cuatro hiladas con un «encintado» muy destacado que remarca la geometría de los ladrillos. Además, tiene la característica particular de que sus tendeles están escalonados, para absorber la reducción del perímetro de las hiladas en el cono. El remate de este elemento presenta catorce filas de ladrillos en los que se las llagas son inexistentes y se resaltan los tendeles en espesores superiores a las piezas de arcilla (figura 15).
