Comportamiento sísmico de la construcción tradicional Tamang en el norte de Nepal

José Agulló de Rueda
Francisco J. Castilla Pascual

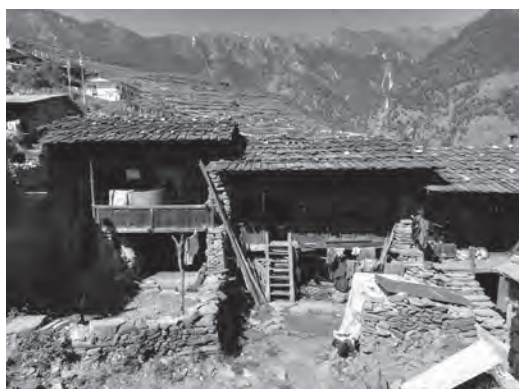
Figura 3
Foto del escalonamiento de las viviendas (Autores)

En el pueblo de Gatlang la urbanización sigue un orden muy claro (aunque irregular y sinuoso en su trazado) en hileras de viviendas adosadas con dirección norte-sur, escalonadas en el sentido de la máxima pendiente, ligeramente en dirección noreste. Las viviendas suelen construirse sobre terrazas sensiblemente horizontales donde se sitúan grupos de entre tres y cinco viviendas. El terreno de pronunciada pendiente supone un inconveniente para poder elegir una ubicación adecuada conforme al soleamiento, por lo que los huecos principales de las casas se abren al este, con amplio espacio entre una hilera y otra. Este

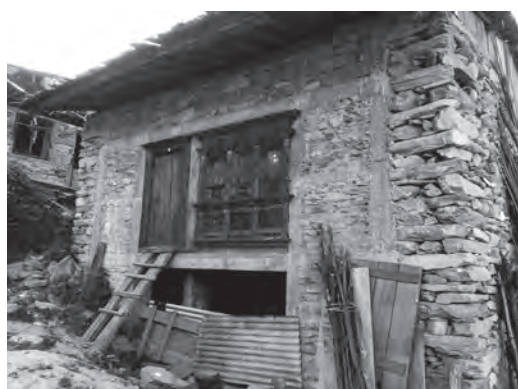
Figura 4
Foto de la tipología de vivienda reforzada (Autores)

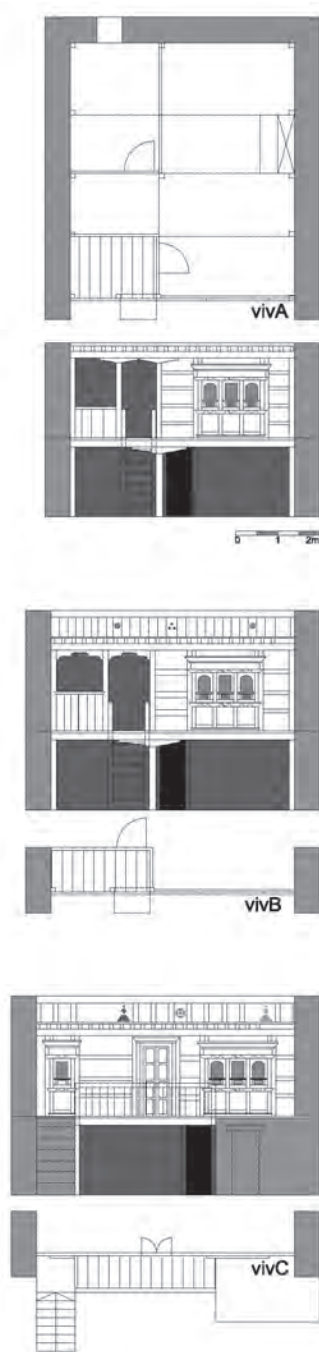
Figura 5
Dibujo de las fachadas tipo (Autores)

La tipología de vivienda a la que nos referimos en esta comunicación, se caracteriza por sus gruesos muros de piedra (uno de ellos medianero) de 60 cm de espesor, y su fachada artesanal labrada en madera. Tanto la cubierta, estructura y particiones interiores son igualmente de madera. La vivienda se distribuye del siguiente modo: planta baja destinada a almacén o cuadras, generalmente sin compartimentar y piso de tierra compactada, con cerramiento de madera o piedra retrasado respecto al piso superior, lo que permite un espacio exterior cubierto, y una puerta de acceso; planta principal a la que se accede por un zaguán o balconada exterior cubierta por un gran alero, que sirve en muchos casos de secadero o almacén. El espacio interior puede aparecer más o menos subdividido, permitiendo alojar entre 3 y 5 personas. En la actualidad la mayoría de las viviendas mantienen: una sala principal que ocupa algo menos de los dos tercios de la planta, donde se encuentra la chimenea /cocina (y que hace las veces de salón-dormitorio) y en su perímetro se dispone el mobiliario y espacios de almacenamiento (con unas dimensiones medias de 3,20x5,70 m). La otra parte suele estar ocupada por un pequeño zaguán, por donde se realiza el acceso, un espacio intermedio de almacenamiento (y de acceso al bajo cubierto) y una pequeña sala que sirve de dormitorio (2,00x3,00m) El acceso al espacio bajo cubierto, cuando este es aprovechable, se realiza mediante una escalera de mano. La disposición de estos espacios generan distintas composiciones en fachada, en las que el zaguán, la balconada o el frente del bajo cubierto tienen mayor o menor presencia; aunque sin duda el elemento diferenciador de la mayoría de las viviendas es el ventanal central trigeminado, que permite la iluminación y ventilación del espacio interior (junto con pequeños huecos que a veces se abren en la fachada opuesta) y que está decorado con diferentes motivos geométricos labrados en los paneles y listones de madera que lo conforman. El espacio bajo cubierto se ventila a través de la propia cubierta que no es estanca al aire y se ilumina mediante pequeñas perforaciones con distintos motivos geométricos en los paneles de la fachada principal.

La altura libre de las plantas es de 1,90m a 2,00m y el espacio bajo cubierto entre 0,80m y 1,50m en la parte de la cumbre.

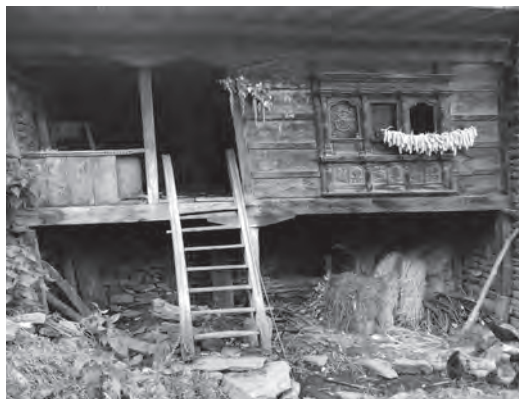
Figura 6
Fotos de la tipología de viviendas A (Autores)

En las figuras 8 y 9 se recogen esquemas de la fachada principal y las imágenes correspondientes, en las que se aprecia la evolución. La vivienda A corresponde a la tipología más sencilla, en la que el espacio bajo cubierto es prácticamente inaprovechable y no se manifiesta en fachada, y el zaguán (de mayores dimensiones) hace las funciones de espacio de almacenamiento; la vivienda B tiene un espacio bajo cubierto más prominente y se reconoce en la composición de la fachada, el zaguán es más reducido; en la vivienda C se ha añadido la balconada exterior, lo que permite tener un espacio bajo cubierto en planta baja mayor, y la escalera de piedra. En algunos casos este espacio se complementa con alguna construcción

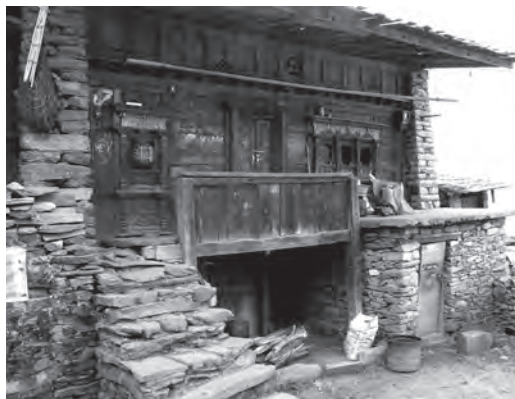
Figura 8
Fotos de la tipología de viviendas C (Autores)

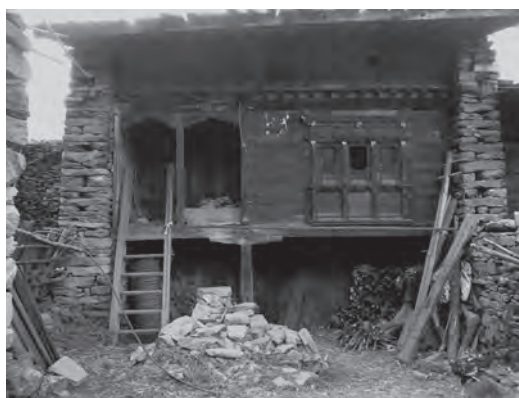
Figura 7
Fotos de la tipología de viviendas B (Autores)

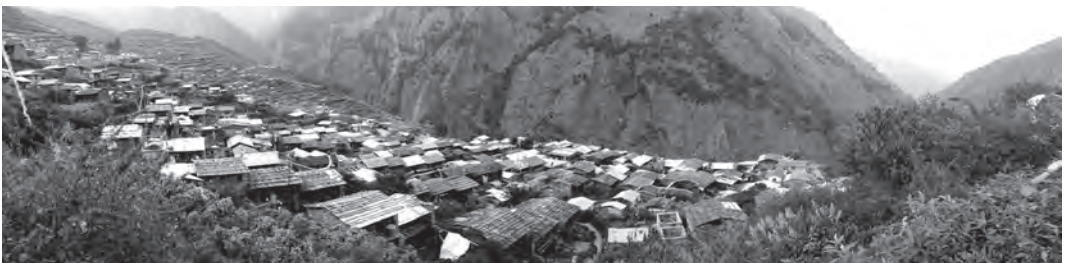
Figura 10
Foto del pueblo después del terremoto (Autores)

espacio entre las hileras de viviendas es una zona de paso comunal y una zona de huertos que tras el sismo de 2015 se ha visto colmatada, en muchos casos, por viviendas provisionales de madera y chapa. Las consecuencias del sismo afectaron a casi toda la aldea, gran parte de las casas están derrumbadas o dañadas lo que obligó a sus habitantes a vivir en condiciones extremadamente precarias. Muchas de las zonas de paso están aún obstruidas por los escombros y se encuentra en un proceso de reconstrucción general. En el último año, estas viviendas provisionales se han visto convertidas en viviendas definitivas de ladrillo y hormigón gracias a las ayudas del go-

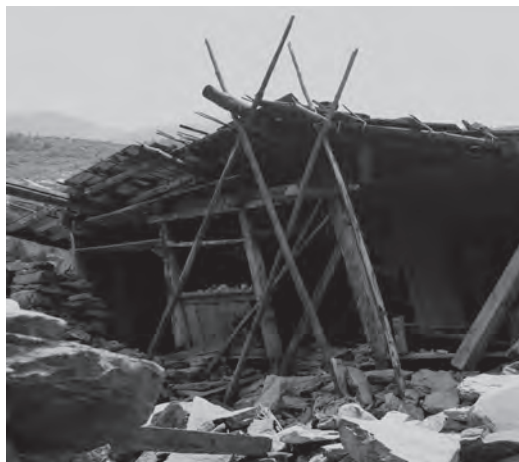
Figura 12
Foto de una vivienda dañada por el sismo del 2015 (Cedida por Beatriz López-Terradas)

Las estructuras de los edificios Tamang están claramente diferenciadas entre los muros perimetrales de piedra y el entramado de madera. Los muros formados por piedras sin mortero tienen el gran problema de desmoronarse lanzando las piedras de las partes con menos carga vertical como son los hastiales. Además de la falta de mortero, la irregularidad de las piedras hace los apoyos entre piedras muy inestables

antes incluso de un sismo y muy sensibles por tanto a acciones horizontales. La estructura de madera en la mayoría de los casos se ha mantenido en pie aunque con elevadas deformaciones debidas a la falta de triangulación vertical. La estructura de fábrica no tiene ductilidad y sufre de rotura muy frágil, la estructura de madera si tiene gran ductilidad lo que la permite resistir con grandes deformaciones.

La interacción entre ambas estructuras durante los sismos puede producir también el colapso. Se observa habitualmente que las piedras desprendidas son las que han hundido en su caída estructuras de madera de los edificios ladera abajo. Y se observa con menos frecuencia que los movimientos oscilatorios de las estructuras de madera han golpeado los muros de piedra provocando su colapso.

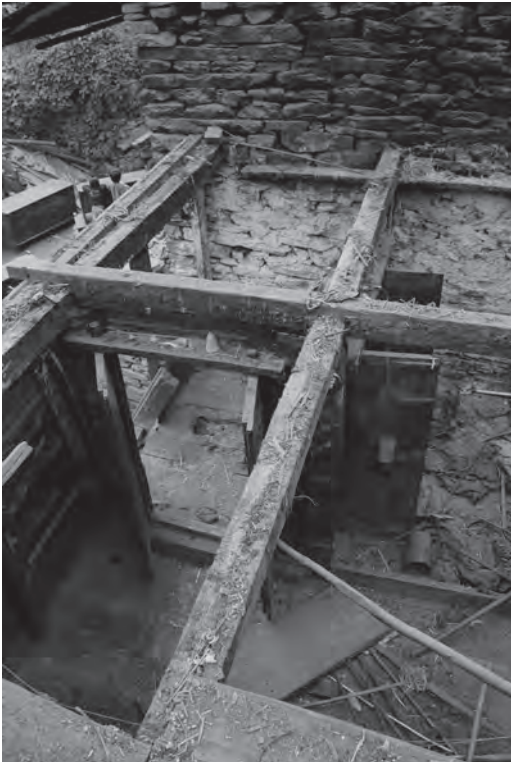
Figura 13
Foto del entramado de vigas, viguetas, tablonos y pies derechos (Autores)

fragmas. Las uniones trabadas entre vigas por durabilidad o mala ejecución a veces se ven descolocadas, las holguras en la ejecución provocan movimientos muy elevados.

- Los pies derechos transmiten los esfuerzos horizontales por flexión dado que no hay triangulaciones. La flexión soportada es muy pequeña porque los empotramientos son mínimos y por ello los pilares sufren grandes deformaciones y vuelcos. Ello provoca el contacto de la estructura de madera con la de piedra.
