La casa-palacio de Badaia, en Iruña de Oca (Álava): Análisis del sistema constructivo y elementos arquitectónicos originales

Daniel Luengas-Carreño
Maite Crespo de Antonio
Santiago Sánchez-Beitia

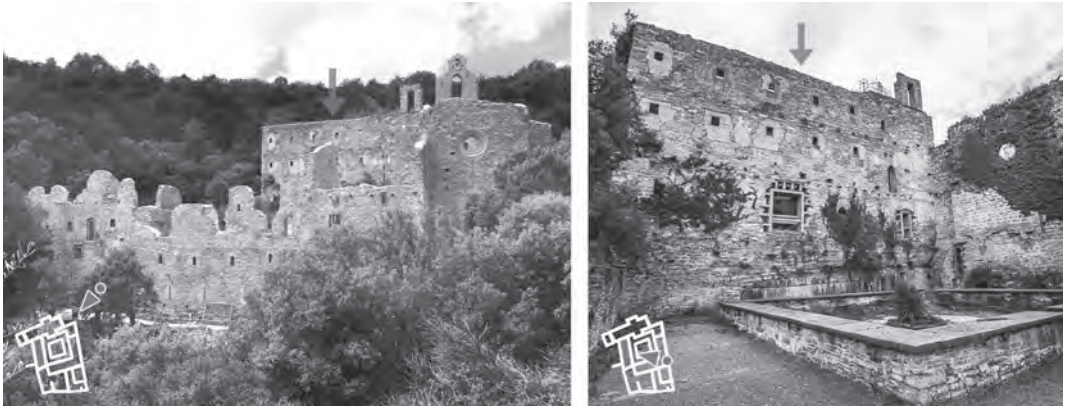
Figura 1
Fotografía de todo el Conjunto Monumental y fachada principal de la Casa-palacio de los Iruña (Foto: D. Luengas-Carreño)

El Conjunto Monumental de Santa Catalina de Badaia se encuentra emplazado en las laderas de la sierra de Badaia, al fondo de un pequeño valle, desde donde controla el límite occidental de la Llanada Alavesa. Todo el complejo ha sufrido enormes transformaciones a lo largo de su existencia, ampliándose y reformándose, hasta convertirse en las ruinas que hoy en día estructuran el Jardín Botánico ubicado en dicho emplazamiento. Aunque la mayoría de los elementos existentes en la actualidad se corresponden a la época constructiva del antiguo Convento de Santa Catalina, dentro de los diferentes recintos de la parte Este, todavía se conservan los cuatro paramentos verticales de una antigua Residencia Señorial Bajomedieval de gran envergadura (figura 1).

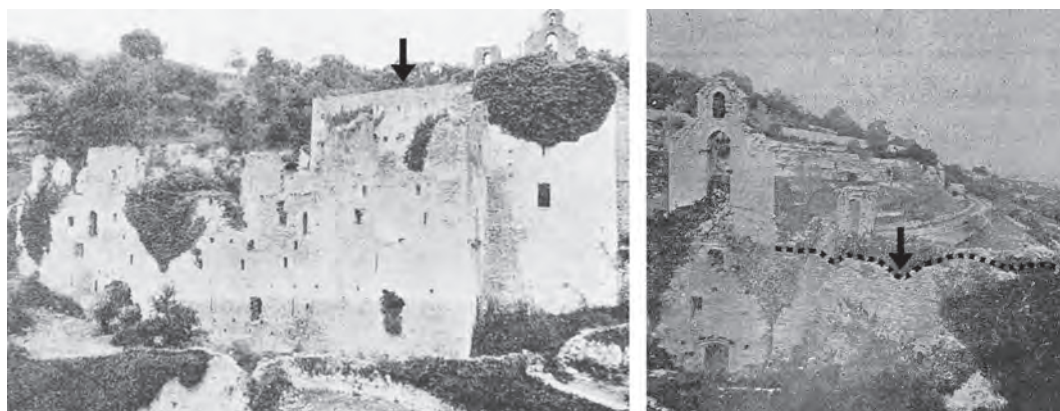
Figura 2

Imagen de 1911 (Vera 1920). Fachada trasera de la Casa-palacio en 1936, publicada en el Diario Pensamiento Alavés (número 1020)

Las primeras fotografías que se han podido obtener del emplazamiento son de principios del siglo XX. La más antigua es una imagen publicada en 1911 (figura 2), en la que se observa el deteriorado estado que presentaba la fachada principal. La segun-

da de estas imágenes es de 1936 y se corresponde con la fachada trasera de la Casa-palacio.

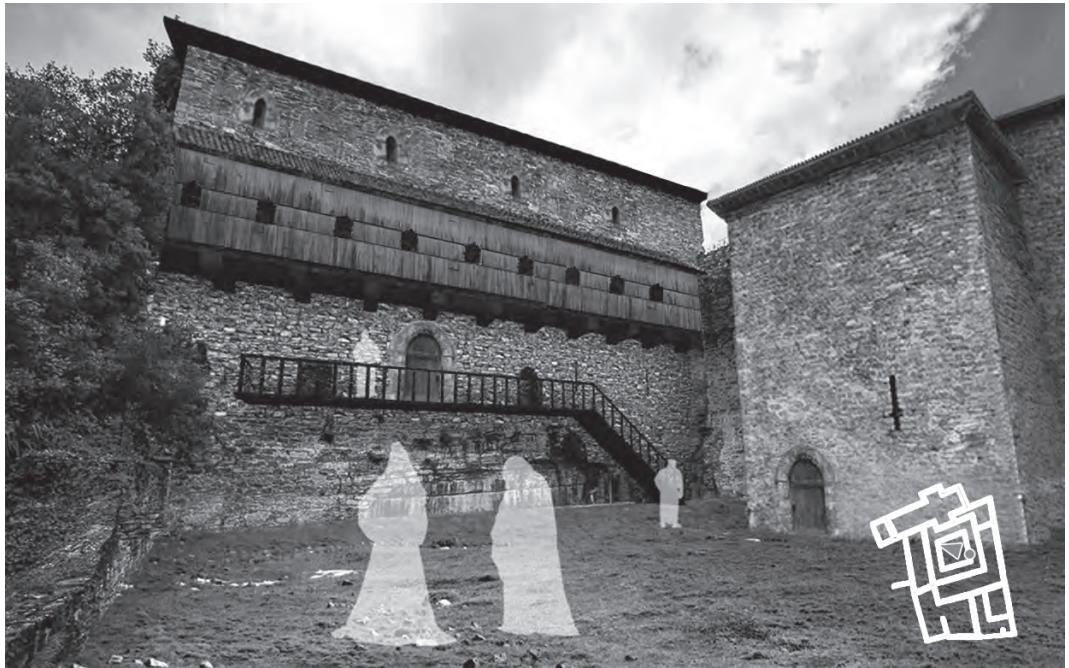
Figura 9

Reconstrucción hipotética de la Casa-Palacio de Badaia, adosada a la Iglesia. Imagen base realizada por Isuuru arquitectos (Imagen: D. Luengas-Carreño)

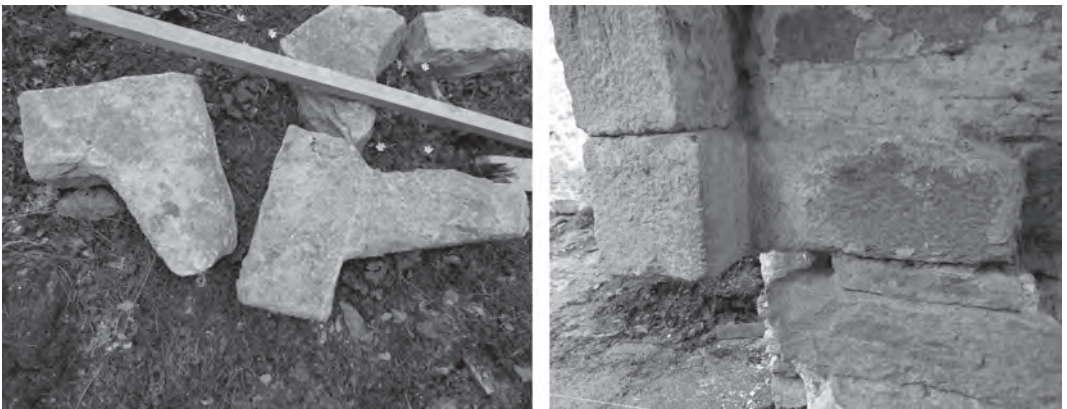
Figura 11
Piezas de unión que traban la hoja exterior e interior de los accesos en arco de la Casa-palacio (Imagen: D. Luengas-Carreño)

Todos los muros de fachada poseen en sus esquinas un tipo de traba bastante sólida, con piezas de sillaría de gran factura perfectamente engatilladas. Los muros secundarios, en cambio, solo tienen uniones puntuales en forma de «L» o «T», colocadas a unos 12 codos de distancia. A juzgar por los restos conservados, todo parece indicar que ambos tipos de muros fueron erigidos dentro de una misma lógica constructiva, edificándose primero el perímetro de fachada, con los enjarjes de los muros secundarios, levantándose las paredes interiores inmediatamente después. Piezas de traba bastante similares podemos encontrar en varias puertas de la Casa-palacio (figura 11), ele-

mentos que unen la hoja exterior de los arcos ojivales con los arcos escarzanos interiores.
