Sobre el recrecido de las presas de mampostería españolas

Diego Saldaña Arce
Ana B. Barco Herrera

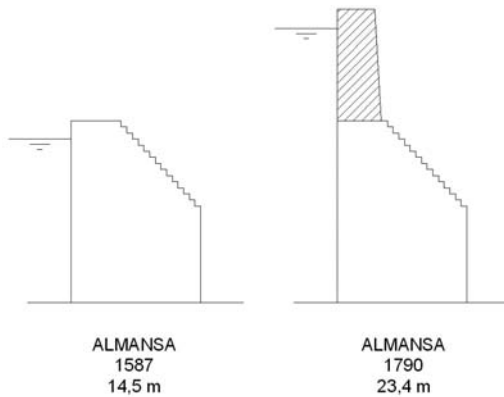
Figura 3
Evolución de la presa albaceteña de Almansa

La presa de Almansa se emplaza sobre el arroyo Belén Grande, a pocos km hacia el este de la ciudad de la que toma el nombre, realizándose su construcción entre los años 1584 y 1587. La presa original presenta una traza en planta con forma de arco, de aproximadamente 26 m de radio máximo. El perfil de la presa está formado por un paramento de aguas arriba vertical, mientras que el de aguas abajo es vertical en los 7,7 m inferiores y escalonado en los 6,8 m superiores. El ancho de la presa es de 10,3 m en la base, reduciéndose mediante el escalonado superior a 4 m en la coronación. Aunque la relación anchura/altura de esta presa es de 0,71, y por lo tanto sus comportamiento preferente es de gravedad, se trata de la primera presa en la que existe constancia documental —informe realizado en 1566 por Juan de Vidaña sobre las trazas preparadas por el maestro Juanes— del

A finales del siglo XVIII se realizó un recambio de la presa que elevó la altura de la misma en cerca de 9 m, de forma que la altura máxima del perfil se situó en 23,4 m sobre el cauce. Este recambio consta en planta de una poligonal de tres tramos —longitudes de 36, 34 y 19 m de la margen izquierda a la derecha— presentando un paramento de aguas abajo vertical en un primer tramo, para después de un pequeño escalón y retranqueo adoptar un pequeño talud hasta la coronación, en la que el espesor se reduce a 3 m.

Tras el recambio, el valor medio de la relación anchura/altura se reduce hasta cerca de 0,5, lo que garantiza la ausencia de vuelco mediante el mecanismo de gravedad. Sin embargo, la fuerte curvatura y reducida longitud de su planta, unidas al buen empotramiento en la roca de las laderas y a la generación de tracciones en el talón, no dejan lugar a dudas sobre la movilización del efecto arco, con una contribución importante dentro del esquema resistente. Su comportamiento resistente es por tanto el de un «arco grueso», tal como ya se había alcanzado anteriormente en las presas de Elche y Relleu. Por otro lado, la zona superior del recambio presenta una esbeltez parcial de 0,39, de forma que su estabilidad sólo se justifica con la transmisión de cargas hacia los estribos rocosos, gracias a los fuertes quiebros creados por las tres alineaciones rectas que forman esta zona de la presa.

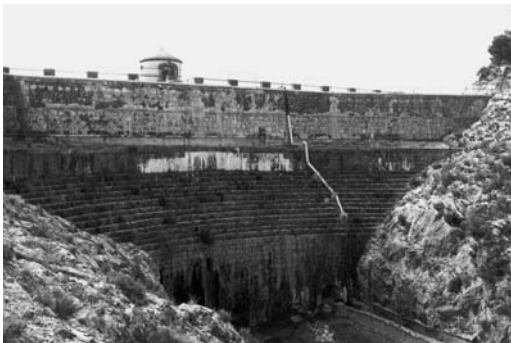
Figura 4
Vista de la presa de Almansa desde aguas abajo

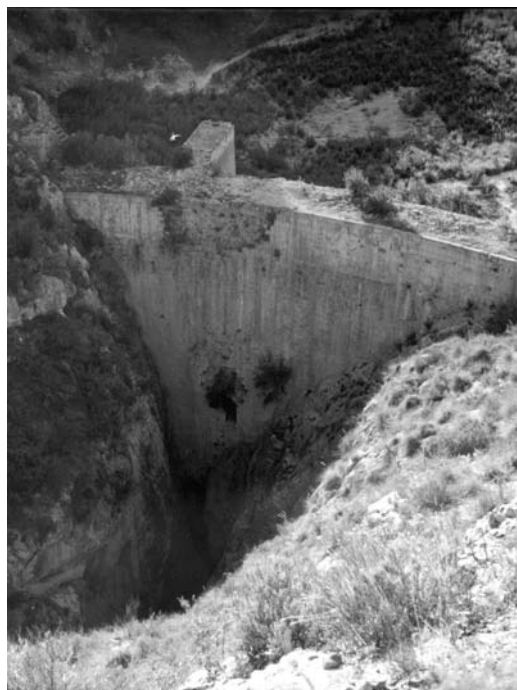
Figura 6
Vista de la presa de Rellou desde aguas abajo

La presa de Relleu se construyó aproximadamente un siglo más tarde que la presa original de Almansa, aguas abajo de la población de la que toma el nombre. La altura original de la presa sobre cimientos era de aproximadamente 28 m, siendo el perfil rectangular y de 10 m de anchura. El desarrollo en planta de la presa sigue una directriz curva de unos 60 m de radio y un desarrollo que oscila entre los 1,4 a 1,5 m de los 6 m inferiores de la presa y de los aproximadamente 40 m en la coronación de esta primera presa.

que desde muy temprano se planteó la posibilidad de recrecer la misma con el objeto de mejorar su funcionalidad. No sería hasta el año 1879 cuando se acometiera el recrecido de la presa —en unos 4 m— hasta su altura máxima actual de 31,85 m. El espesor de la sección en la zona superior añadida se redujo a poco más de 4 m, materializándose mediante un retranqueo del paramento suso en vez de sobre el yuso, que hubiese sido más lógico.

El reducido espesor de la presa —10 metros— la convirtió probablemente en la presa más esbelta del mundo en su momento, con una relación anchura/altura de 0,36. Las dimensiones relativas de la sección convierten el efecto arco en el mecanismo resistente preferente, más si se tiene en cuenta que con el recrecido de finales del siglo XIX la relación anchura/altura se redujo hasta un valor próximo a 0,31. Se trata, por tanto, de una presa arco «grueso», en cuyo mecanismo resistente juega un papel importante el buen «empotramiento» de los estribos de la presa en las laderas, que podría considerarse «completo» en sus seis metros inferiores.

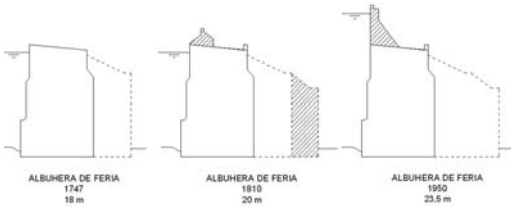
Figura 7
Evolución de los refuerzos y recrecidos del perfil de la presa extremeña de Albuhera de Feria

La sección original de la presa consistía en un muro sensiblemente rectangular, de 18 m de altura y

unos 11 m de anchura máxima. La traza en planta de la presa era rectilínea con una longitud que inicialmente que inferior a los aproximadamente 150 m actuales. La presa contaba con un refuerzo en el paramento aguas abajo formado por una serie de siete contrafuertes, de 3,2 m de espesor y dispuestos con un espaciamiento regular de unos 9 m.

No existen datos sobre la existencia de un aliviadero en la presa original, que en todo caso fue insuficiente para evacuar las avenidas, produciéndose en 1790 varios vertidos por coronación. Los desperfectos originados por estos vertidos debieron ser de importancia ya que se abordó inmediatamente un refuerzo y un recrecido de la obra que parecen relacionados, pese a que median 20 años entre ambos. En primer lugar —año 1790— se procedió a mejorar la capacidad resistente de los contrafuertes aumentando su longitud de 8 a 11 m, para posteriormente —hacia el año 1810— realizar un recrecido de 2 m de altura. Este recrecido consistió en la ejecu-

ción de un muro de menor espesor en la zona de aguas arriba, creando una zona de paso de gran anchura delimitada aguas abajo por un pretil.

Con el fin de mejorar el suministro de agua a Almendralejo, se acometió en el año 1950 un nuevo recrecido sobre el ya efectuado en 1810, elevándose la altura total de la presa hasta cerca de 23,5 m sobre cimientos, poco menos de 6 m por encima de la coronación inicial. El muro que forma el recrecido presenta un talud aguas arriba de 0,05 y de 0,76 aguas abajo.

Los recrecidos realizados sobre el muro de la presa han supuesto una disminución de la relación anchura/altura, desde un valor aproximado inicial de 0,61 a un valor intermedio de 0,55 y a un valor actual de 0,46. Inicialmente, las dimensiones relativas de la sección inicial de la presa revelan un esquema resistente preferente de gravedad, en el que la colaboración de los contrafuertes no es necesaria para garantizar la seguridad al vuelco del muro en las condiciones más desfavorables. Sin embargo, en la actualidad la

disminución de la relación anchura/altura y la pérdida de sección en el recrecido implican un aumento en la contribución resistente de los contrafuertes, hasta el punto de que los mismos resultan imprescindibles para evitar el vuelco de la sección bajo solicitaciones desfavorables.

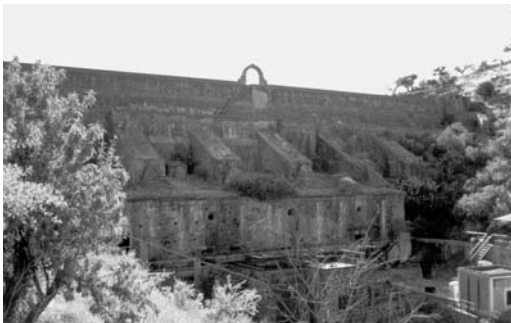
Figura 8
Vista desde aguas abajo de la presa de Albuhera de Feria

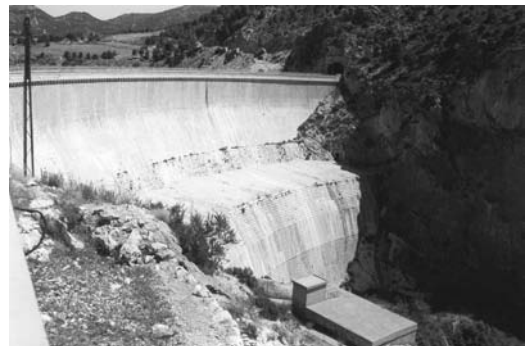
Figura 11
Vista de la presa de Valdeinfierno desde aguas abajo

ban, por su importancia, la estabilidad comprometida del refuerzo y la clara insuficiencia del aliviadero de la presa, que confería mayor peligrosidad a la estabilidad del recrecido. Esto motivó la ejecución de un refuerzo de hormigón en el paramento de aguas arriba, que se finalizaría en el año 1965, y consistía en un cuerpo de 2,75 m de espesor medio y 15,7 m de altura en el que se dispusieron juntas de contracción cada 14 m. Durante la ejecución del refuerzo se aprovechó para recrecer la obra en una altura de aproximadamente 0.7 m, con el objeto de mejorar la laminación.

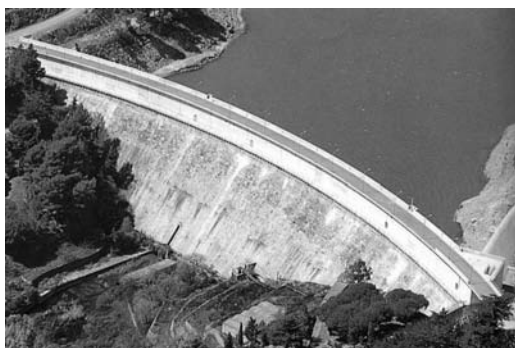
Figura 16
 Vista aérea de la presa de Riudecañas (Ministerio de Medio Ambiente)
