Construcción de la torre de la Atalaya de Jerez de la Frontera

José María Guerrero Vega

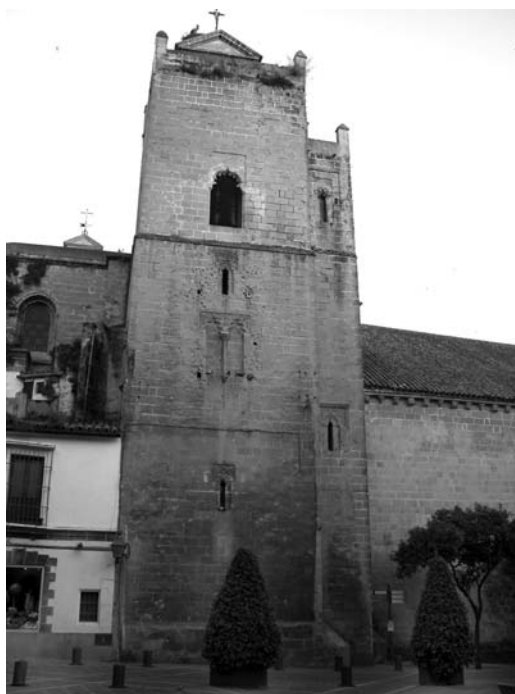
Figura 1
Imagen actual de la torre de la Atalaya

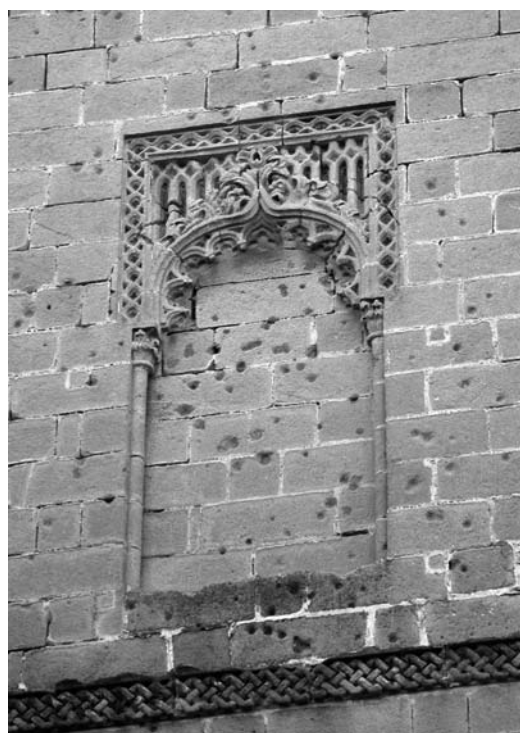
Figura 5
Ventana del cuerpo superior. Fachada este

repleto de baquetoncillos que se entrecruzan en la parte alta formando rombos, y bordeado a su vez por dos lazos. El hueco que se abre a la Plaza Plateros, orientado al norte, posee una geometría y dimensiones idénticas al anterior pero con mucha menos decoración. Esta diferencia en la decoración de los vanos de los dos niveles, ha sido motivo de la identificación de dos fases constructivas diferentes separadas en el tiempo.

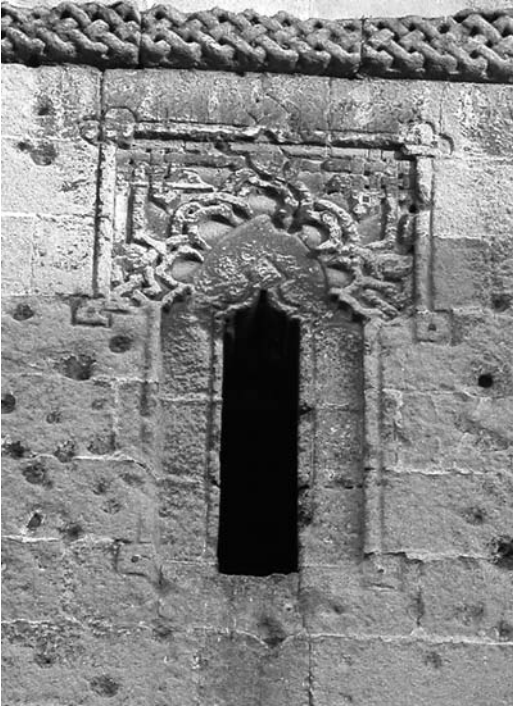
Figura 6
Ventana del cuerpo inferior. Fachada norte

En cuanto a los vanos, se combinan aquellos ciegos, con una función meramente decorativa, situados solamente en el volumen de la torre, con otros abiertos para dar luz y ventilación a los espacios interiores del edificio. En la decoración de los situados en el nivel inferior se repiten los arcos polilobulados con ar-

quillos entrelazados y decoración de lacería de mayor o menor complejidad. Se trata de un lenguaje ornamental con predominio de la geometría en el que encontramos en algún caso elementos vegetales, y aunque los paramentos exteriores se encuentran muy erosionados, en la ventana más alta del primer cuerpo de la fachada norte de la torre (figura 6), se pueden apreciar, no sin dificultad, pequeñas piezas de azulejo o vidrio verde dispuestas en algunos puntos entre la lacería, haciéndonos pensar que esta técnica pudiera haberse utilizado en el resto de los huecos.

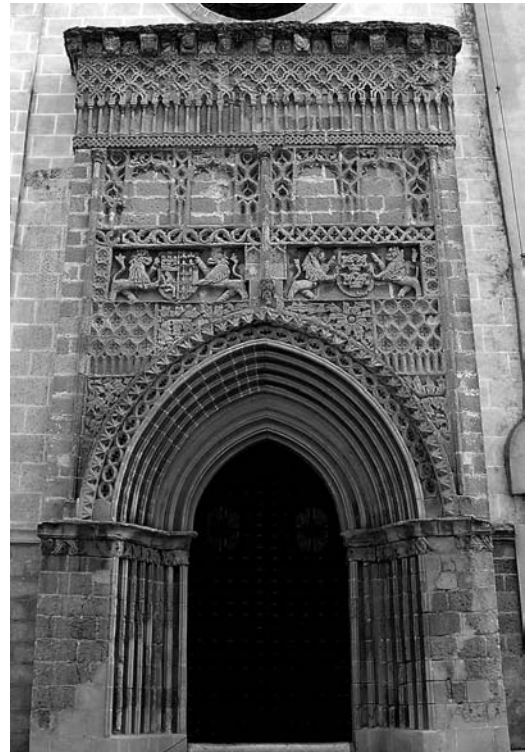
Figura 7
Portada de la parroquia de Ntra. Sra. de la O de Sanlúcar de Barrameda

En lo que se refiere a los huecos del cuerpo superior de torre, Diego Angulo Iniguez (1932, 20) ya los relacionó en su momento con la portada principal de la parroquia de Nuestra Señora de la O de Sanlúcar de Barrameda, construida según él a mediados del s. XV.² Más adelante, García Peña (1990, 1: 379) cita la similitud de estos huecos con la decoración de la sillería del coro de la catedral de Sevilla, finalizada en 1478 por Nufro Sánchez.³ En ambos casos las semejanzas con las ventanas de la torre son notables,

sobre todo en la portada sanluqueña, en la que, al igual que en nuestro edificio, se combinan elementos formales mudéjares con arcos conopiales. Como se ha mencionado antes, la ejecución de estos huecos en un estilo gótico más evolucionado ha sido la razón por la que se ha retrasado la datación de estos vanos (o del cuerpo superior completo) respecto a la construcción de la torre, documentada con precisión entre los años 1447 y 1449.

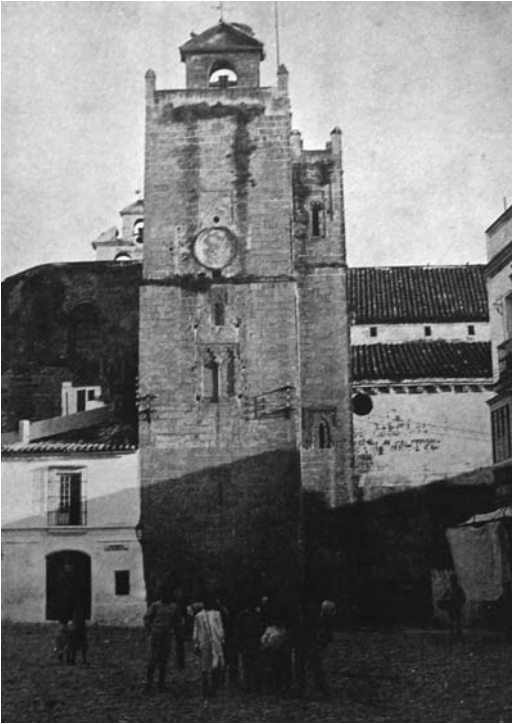
Figura 8
Imagen antigua de la torre. c.1908. (Romero de Torres 1934)

En relación al cuerpo superior se puede afirmar que la ventana que da a la plaza se trata del hueco original cegado para instalar una esfera de piedra para el reloj, que podría ser la que aparece en la fotografía de 1908 (figura 8). La reapertura en el siglo XX de este hueco supuso la reposición de algunos sillares y la reconstrucción de al menos uno de los fustes de las columnillas, pero no hizo necesaria la reconstrucción del arco.⁴ En cuanto a la ventana ciega del muro contiguo, es difícil pensar que fuese tallado en el muro años después de haberse construido la torre, ya que en el arco se distingue su despiece en distintas dovelas. Y por supuesto, como se puede apreciar por el interior, no se trata de un vano cegado con posterioridad.⁵

4. Mediante la rectificación de la fotografía antigua y la superposición con el alzado de la torre se ha podido comprobar como la esfera del reloj se sitúa por debajo del arco.

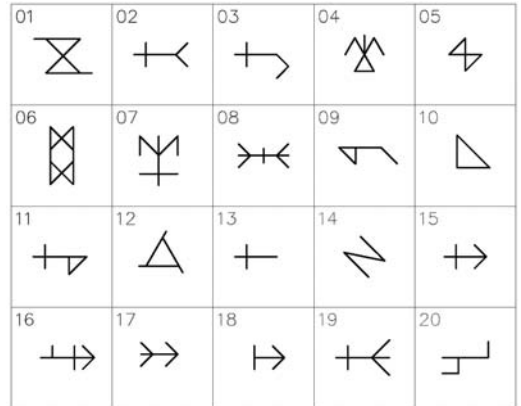
Figura 9
Marcas de cantero localizadas en la fábrica

Una cuestión interesante es la presencia en el edificio de numerosas marcas de cantero en los distintos espacios de la torre. Todo parece indicar que estas señales fueron realizadas en la piedra por quienes manipulaban los materiales y se pueden localizar en muchos otros edificios del entorno tal y como han documentado Jácome González y Antón Portillo (2007) en la iglesia de San Juan de los Caballeros y la torre campanario de la catedral de Jerez, o el profesor Rodríguez Estévez (1998b, 258–265) en la catedral de Sevilla. La repetición de muchas de estas marcas en toda la extensión del edificio y su presencia en lugares difícilmente accesibles parece indicar que corresponden al momento de la construcción de la torre. Se ha realizado un registro sistemático de estos signos y se han localizado en los sillares de los muros interiores de la escalera y de todas las estancias de la torre. Si existieron marcas en los muros exteriores no han llegado hasta nuestros días, lo que

Aunque se debe realizar un estudio más detallado de estas marcas se puede deducir, por ejemplo, que estas fueron realizadas por los trabajadores que tallaban los sillares en la obra y no por los que extraían la piedra de la cantera, ya que se encuentran marcas en piezas cuya forma final se le daba en la obra, como las de los muros curvos de la escalera de caracol. Se han identificado una veintena de marcas distintas, la mayoría de las cuales se repiten un número considerable de veces (figura 9). Atendiendo a la localización de las marcas no se pueden identificar zonas diferenciadas ya que los modelos se repiten en distintas zonas con bastante homogeneidad. En la figura 10, por ejemplo, se muestra un alzado interior de la escalera donde se indica la posición de las distintas marcas, destacándose en negro aquellas identificadas con el modelo 04.
