# El registro de la propiedad: una fuente para la historia de la construcción. La arquitectura contemporánea en Bilbao como estudio de caso

Francisco Javier Muñoz Fernández

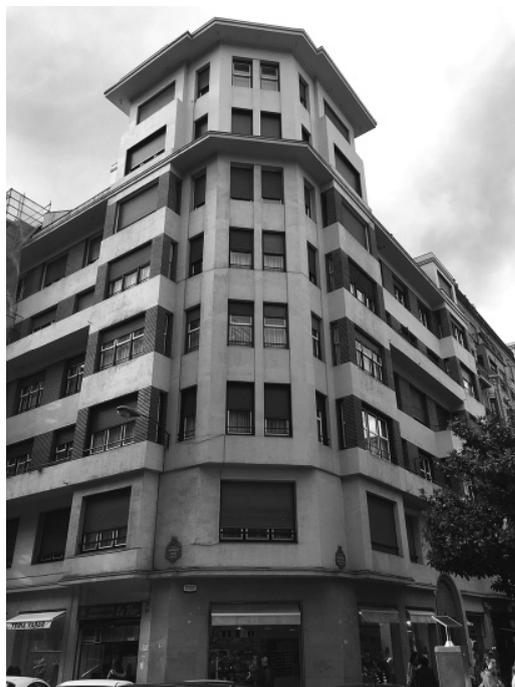
Figura 1  
Tomás Bilbao, c.1931. Casa de vecindad en la calle Diputación 12, esquina con Rodríguez Arias.

Un ejemplo temprano de este tipo de arquitectura es el inmueble de la calle Diputación 12, esquina con Rodríguez Arias (figura 1), su expediente de construcción no se conserva, pero fue inscrito en el registro en agosto de 1931 a nombre del conocido constructor de la ciudad Patricio Bilbao, padre del arquitecto Tomás Bilbao que colaboró con su progenitor en numerosas ocasiones (Del Cueto Ruiz-Funes 2014, 87–98; Juaristi y Pino 2011)<sup>6</sup>.

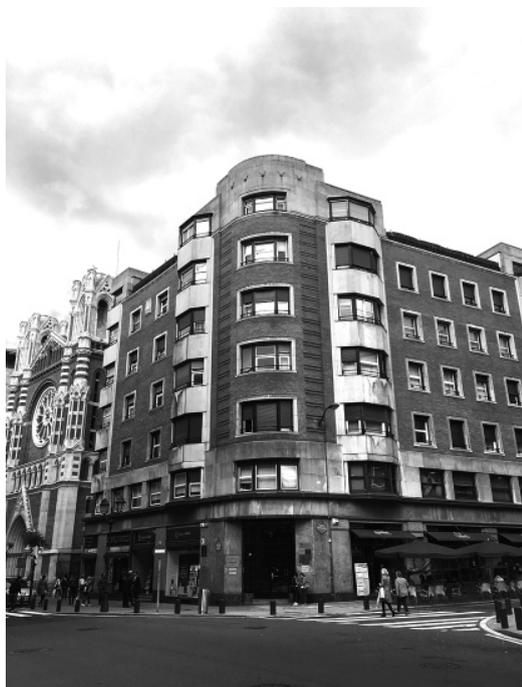
Figura 2  
Manuel I. Galíndez. c.1931–3. Casa de vecindad en la calle Alameda de Urquijo 9, esquina Padre Lojendio.

De igual forma, la información registral del inmueble ya mencionado de Alameda de Urquijo 9 nos informa que:

La construcción de la casa en sus cimientos, armazón, cubierta y cielos rasos es de hormigón armado, las paredes exteriores hasta el primer piso de granito pulimentado y el resto de alzado de ladrillo de Valladolid y piedra artificial. La escalera principal es de mármol y la de servicio de mármol artificial.

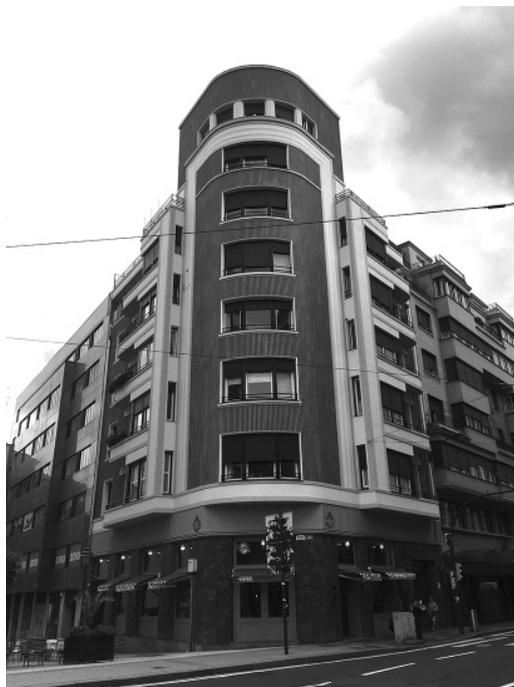
Figura 3  
Raimundo Beraza. c.1943–6. Casa de vecindad en la calle Buenos Aires, 3.

La casa de vecindad en la calle Buenos Aires 3 (figura 3), gracias al registro de la propiedad, sabemos que se erigió entre 1943 y 1946 aproximadamente, aunque la estética racionalista del edificio nos podría

remitir a una construcción de la década anterior. El registro nos informa igualmente que sus propietarios, los hermanos Coral y Libano, encargaron al arquitecto Raimundo Beraza ampliar un inmueble de cuatro plantas de finales del siglo XIX a otro de mayor altura con una fachada totalmente nueva (RPB. Libro 77, folio 32, finca 2.624).

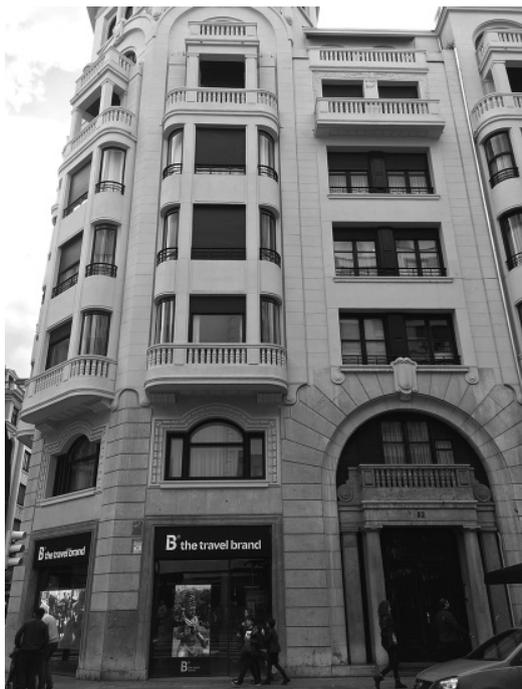
Figura 4  
Tomás Bilbao. 1929–31. Casa de vecindad en la calle Alameda de Recalde 32, esquina Colón de Larreátegui.

Uno de los elementos constructivos que se repite de manera habitual es el tipo de cimentación y estructura utilizada. El uso de hormigón armado se suele subrayar, lo que nos indica que se trataba de un elemento de calidad, seguramente frente a construcciones de madera con mayor peligro de incendio. Era además un material totalmente consolidado en la construcción de la ciudad en la década de los treinta. Aunque en determinados casos, y dependiendo del tipo de construcción y la época, la cubierta y, en menor medida, la caja de escalera, todavía podían ser de madera. En los años veinte y en los primeros años de la década de los treinta, es posible encontrar estructuras de madera en cubiertas y cajas de escaleras, que son menos habituales en los años cuarenta. En la vivienda de Alameda de Recalde 32, esquina con la calle Colón de Larreátegui propiedad de Vicente Senosiain que fue erigida por Tomás Bilbao entre 1929 y 1931 (figura 4):

A excepción de la cubierta que es de madera, la estructura del edificio lo mismo exterior –es decir fachadas– que interiormente, crujías y patios, es de hormigón armado tanto en soportes como en tableros de pisos, sobre cimentación asimismo de hormigón armado, los muros que constituyen las medianerías y patios así como los de la caja de escalera son de hormigón en masa y con armaduras en los puntos convenientes. En las fachadas y el patio central el muro de relleno o elemento pasivo está hecho de ladrillo, en la fachada el muro se forma con asta y media de este último material, los muros del patio central son de asta entera de ladrillo grueso. La distribución interior está hecha en base de tabique sencillo o dobles (...). La escalera [es] de madera de roble con todos los elementos como pilastras, puertas de ingreso de ascensor etc. talladas ricamente (RPB. Libro 235, folio 1, finca 6516).

dades. Siguiendo con el ejemplo del inmueble de Alameda de Recalde 32 podemos leer: «El portal cuya puerta de ingreso es de hierro laminado combinado decorativamente, va chapeado en suelos y paredes de mármol de distintas calidades combinados».

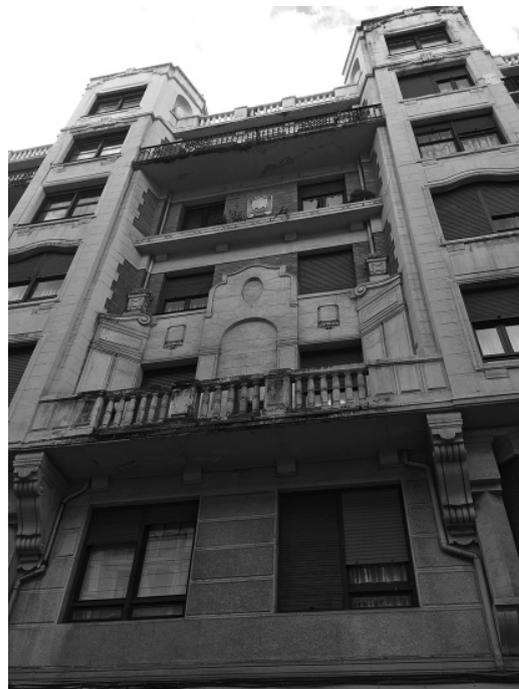
Figura 5  
Pedro Guimón. 1931–2. Casa de vecindad en la calle Doctor Areilza 46 y 48.

En ocasiones podemos encontrar referencias de detalles constructivos utilizados en las fachadas como revoques, cubriciones, balcones, miradores y otros elementos. La anotación del inmueble de Doctor Areilza 46 y 48 (figura 5), propiedad de Félix

Ugarte y Agapita Zabala construido por Guimón entre 1931 y 1932 nos indica:

Toda la estructura, levante y suelos son de hormigón armado, las dos fachadas, la delantera y la zaguera son de ladrillo fino y ordinario revocado, según lo exige la composición decorativa. La fachada principal lleva miradores de fábrica y además balcones con antepechos alternados de piedra artificial o de hierro forjado componiendo la decoración. La fachada posterior lleva balcones corridos con antepechos modernos de ladrillo y tubos (RPB. Libro 257, folio 8, finca 7208).
