La construcción de la fachada en los bloques de vivienda colectiva del Desarrollismo (1960-75) en Gipuzkoa: una herencia muy cara

Iñigo Lizundia Uranga

Este artículo sintetiza la parte dedicada a la conformación de la fachada de la Tesis Doctoral, en fase de redacción, sobre la construcción de la arquitectura residencial en Gipuzkoa durante la época del *desarrollismo* (1960-1975) y algunas de sus principales conclusiones.¹

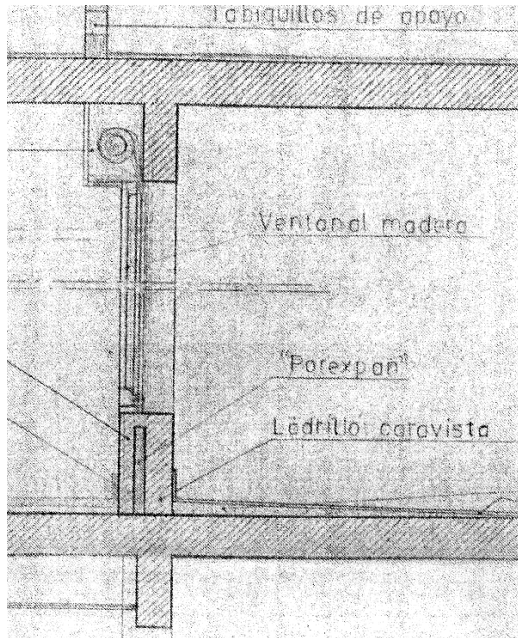
Figura 1

Uno de los primeros ejemplos en los que se incluye un material aislante en la cámara de aire de la fachada. Edificio de 8 viviendas en c/ Mitxelena, 57 de Zarautz, proyectado por Armando Roca. (detalle extraído del proyecto original)

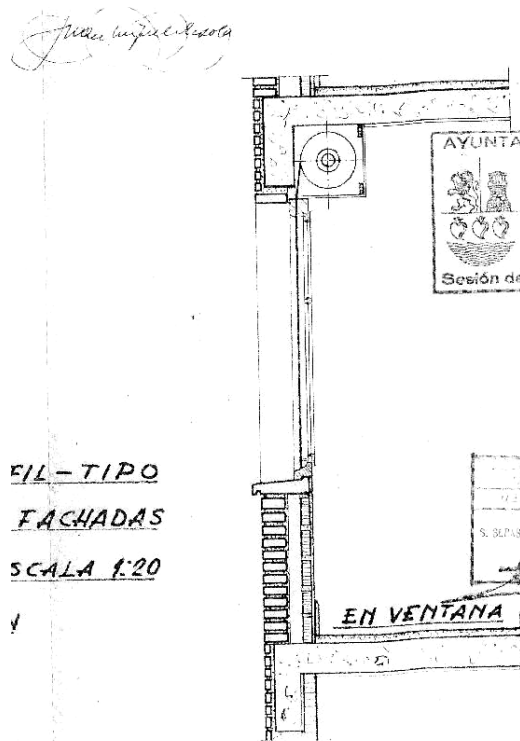
Figura 2

Detalle de fachada en el que se observa cómo la hoja exterior vuela respecto al frente estructural y se forra éste último mediante plaqueta. Edificio de 30 viviendas en c/ Mitxelena, 33 de Zarautz, proyectado por Juan Miguel Elorza en 1974. (detalle extraído del proyecto original)

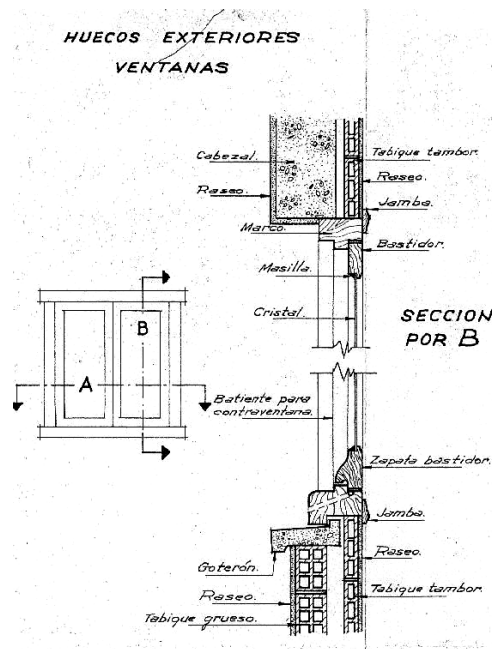
Figura 3

Detalle de ventana en sección vertical en la que se observa cómo la viga de canto hace las funciones de dintel de la hoja exterior mientras que el tabique interior apoya directamente sobre la carpintería de madera. Edificio de 32 viviendas situado en la calle Indamendi, 7 del municipio de Zarautz, proyectado por Juan M^a Aguirre en 1968. (detalle extraído del proyecto original)

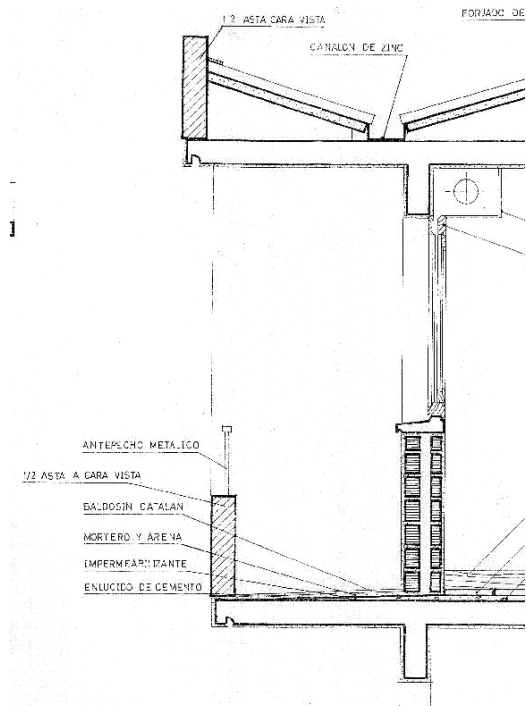
Figura 4
Sección de vuelo de balcón. Edificio de 60 viviendas situado en la calle Luis de Uránzu, 2-6 del municipio de Irun, proyectado por Javier Salegui en 1969. (detalle extraído del proyecto original)
