Consideraciones previas y estudio para la intervención en el patrimonio industrial arquitectónico e ingeniería civil: Faro de Zumaia

Urtzi Llano Castresana
Enara Mendizabal Samper

EL FARO DE ZUMAIA, «PAOLA»

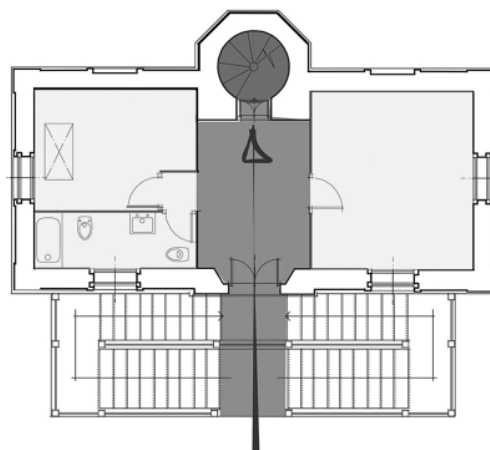
Figura 5
Planta del faro de Zumaia (Llano U.)

Esta construcción es del tipo industrial: funcional y sólida, donde la vivienda es un elemento secundario erigido para cubrir la necesidad del elemento principal (figura 5) y que se habilita para cubrir la necesidad del eterno velador o técnico de señales que era tan necesario con las antiguas lámparas, pero que ahora, con las tecnologías actuales, la progresiva automatización y la centralización de los controles a Pasajes, ya no es tan indispensable. Esta figura ha sido durante décadas la encargada de mantener y velar por el mantenimiento del faro, que es no solo su herramienta de trabajo sino también su hogar. Por ello, los faros se presentan en general en buen estado de conservación, si bien los problemas de humedades, de viejas instalaciones acometidas de manera poco acon-

sejable (en ocasiones procedían los propios torreros a la mayoría de intervenciones menores y reformas internas) o simplemente con la necesidad de sustituirlas urgentemente, los problemas derivados de las humedades del terreno en el que se asientan o las derivadas de la climatología adversa a la que han de hacer frente por su naturaleza y ubicación, sin olvidarnos de la necesidad de consolidar y proteger las rocas, peñascos o acantilados sobre los que se asientan y que de lo contrario el desgaste al que los somete el mar y las lluvias pueden afectar a los cimientos, son las patologías comunes a todas estas instalaciones.
