La cubierta de la nave central y crucero de la Catedral de Palencia. Cambios constructivos

María Soledad Camino Olea
Fco. Javier León Vallejo

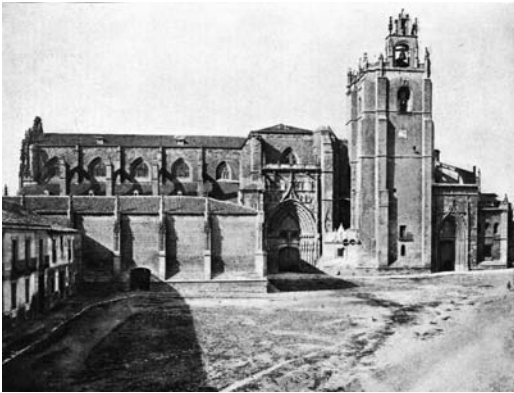
Figura 2
Vista exterior de la Catedral desde el Sur (Laurent, BDCYL, finales s.XIX)

En 1504 es contratado el maestro Martín Ruíz de Solórzano para rematar la Catedral, trabajando junto a Juan de Ruesga en el cuerpo principal del templo y en el trascoro. Pero el segundo no puede concluir las obras al morir en 1514, pasando dicha responsabilidad a su aparejador el cantero Pascual de Jaén que fue quien en realidad terminó la obra del templo en 1516. Así mismo, entre 1505 y 1515, Juan Gil de Hontañón se encargó de construir el claustro (figura 2).

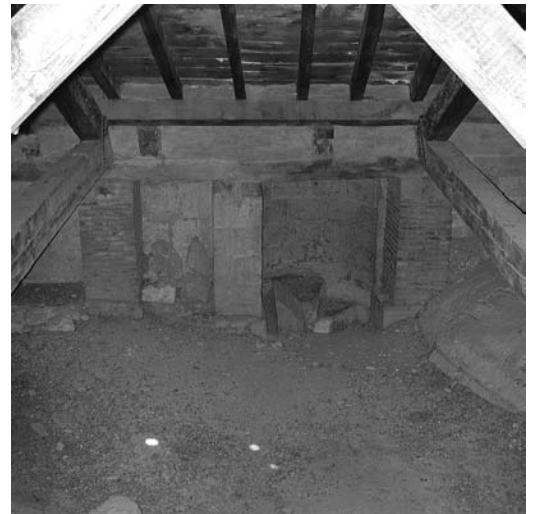
Figura 3
Pilastras de piedra y ladrillo para apoyo de la estructura de madera (foto de los autores 2003)

A finales del XVIII las bóvedas debían encontrarse en bastante mal estado, decidiéndose su reparación, para lo que se solicita el asesoramiento de algunos arquitectos, que presentan sus peritaciones el 29 de abril de 1793. Tanto el informe previo como una muy detallada relación de lo ejecutado, se han conservado. Aparte de acuar y asegurar las bóvedas, reparar y remozar piezas, poner tirantes nuevos, meter limas y sustituir vigas en la estructura de madera de formación de pendiente, se retiró buena parte de la tierra y escombros acumulados sobre los senos o pechinas de las bóvedas. También se recincharon las cinco bóvedas que cubren el crucero. Sobre las de los extremos, en la estructura de madera, se dispusieron dos tirantes y dos cuadrales en las esquinas que aseguraron dichos tirantes. La bóveda central se rezunchó igualmente y se tendieron cuatro sobreaarcos de ladrillo, para recibir tirante y estribo, sobre los cuatro arcos principales. Encima de los muros se levantaron pilastras sobre las que cargar el tejado. Las pilastras de piedra posiblemente son de cuando se construyó el edificio mientras que las de ladrillo son de principios del siglo XX, para apoyar la estructura de formación de pendiente de la cubierta en la zona del ábside (figura 3).

El resto de los arbotantes no presentan canal en la parte superior pero han sufrido diversas reformas. En esta zona de la nave central el peto de la cubierta gótica está formado por tableros de piedra (figura 7) ornamentados, en general, con escamas, los pináculos entre tableros están desmochados, posiblemente cuando se ejecutó el tejado con canes de madera que apoyaban en el tablero y en una carrera apoyada sobre los machones interiores (figura 3).

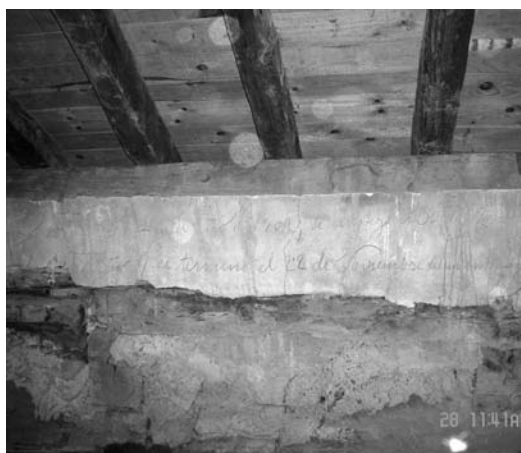
Figura 4

Inscripción en el bajo cubierta de la nave central (foto de los autores 2005)

(Archivo de la Catedral de Palencia) en el que se detalla el suministro de: 1,88 metros cúbicos de madera en vigería, 24 tablas de 7, 262 tablas de 14, 1461 tablas de 7, 435 machones y 7 tablas entrelimpias a 0,75, por un total de 3579,16 pesetas. También, por una inscripción sobre un muro figuran las fechas: el 30 de agosto comienza, y finaliza el 22 de noviembre de 1902 (figura 4).

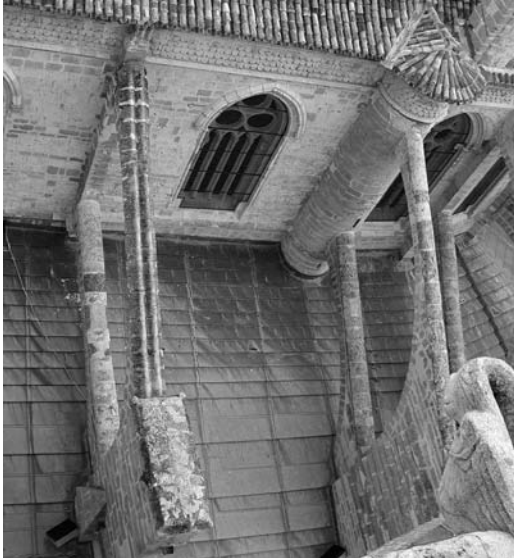
Figura 6
Vista de la cubierta de la girola baja y la nave central desde la torre (foto de los autores 2003)

desaguaba a través de la parte inferior de los pináculos, y se conducía por los canales de los arbotantes superiores hasta llegar a las gárgolas o vierteaguas de los contrafuertes, sistema de desagüe de las cubiertas góticas que se conserva parcialmente en dos de los contrafuertes próximos al crucero (figura 6).

Los indicios encontrados de modificaciones, en ambas zonas del tejado, apoyan la hipótesis planteada de que la cubierta pudo estar construida en una primera época del edificio con una mayor pendiente, con un pesebrón tras un paramento que en la zona de la cabecera estaría formado por los paños decorados con escamas, mientras que en el resto de la nave se apoyaría sobre el muro al nivel de la primera línea de la cornisa de bolas. De este modo, tendría sentido el arranque de los pináculos desmochados en la zona de la cabecera y semiempotrados en la fachada en el resto de la nave, así como el arranque de la ornamentación del muro piñón de la fachada oeste. Ese pesebrón debería desaguar por gárgolas sobre canales en los arbotantes a través de los cuales se reconduciría el agua a las cubiertas inferiores. De este trazado del drenaje solo existen indicios en dos de los arbotantes del muro sur de la cabecera (figura 6).

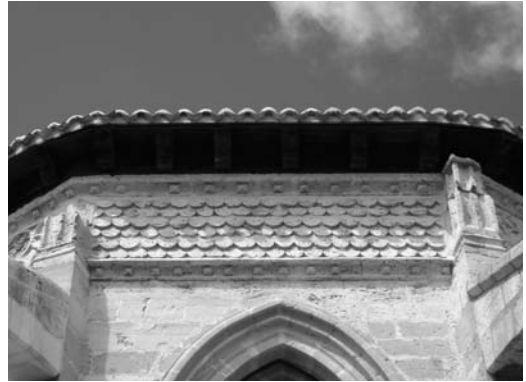
Figura 7
Imagen del peto de la zona del ábside (foto de los autores 2003)

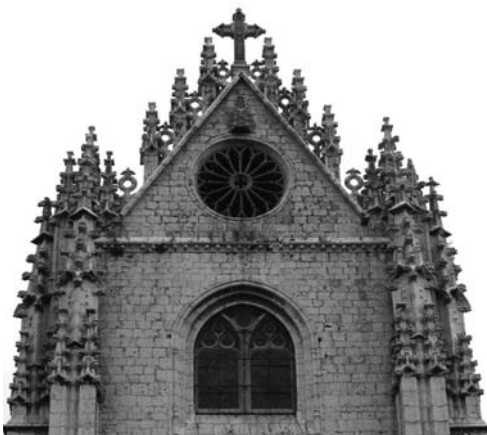
Figura 12
Remate de la fachada este, visto desde el frente, con hastial de gran pendiente (foto de los autores 2007)

Hacia 1955 se realiza una intervención para coronar con una cruz el piñón de la fachada oeste (figura 12), también se realiza un zunchado con hormigón en esta zona de la cubierta (figura 13) y se ejecuta un tejado nuevo en la nave norte. En los años 70 el tejado debe en malas condiciones y hay una solicitud de subvención para ejecutar la propuesta de intervención del Arquitecto Diocesano, Antonio Font de Bodoja, pero por la documentación localizada, no se in-

ca oculta en el espacio bajo cubierta (figura 12 y 13).

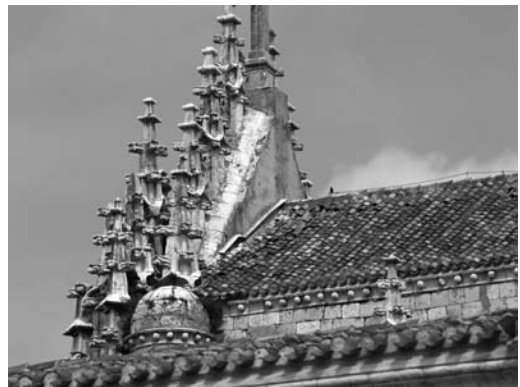
Figura 14
Vista del hastial de la portada oeste, desde el sur, por la parte posterior (foto de los autores 2007)

nivel a que nos referimos que debió ser en nivel inicial de arranque de la fachada. En la figura 14 se puede ver la cúpula que remata la escalera de caracol que sube desde el espacio bajo cubierta de la nave la-

teral, al de la nave central, estando el remate de la cornisa decorado con bolas al mismo nivel que el de portada, que debió corresponder con el nivel original de remate de las fachadas laterales.
