Los tres mercados de hierro de la ciudad de Valladolid

María Soledad Camino Olea

ESTUDIO HISTÓRICO

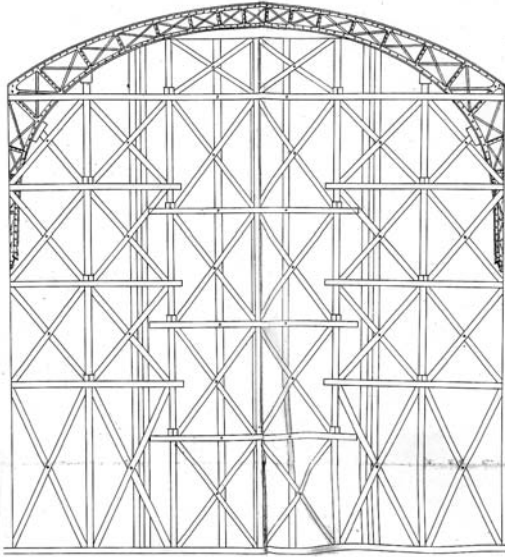
Proyecto de andamiage.

Figura 4
Plano del proyecto de andamiage para desmontar el cuerpo central del mercado del Val (AMVA Licencias de obras caja 359-50, 1900)

Los problemas con el edificio del Mercado del Val siguieron y el 30 de enero de 1900 el Arquitecto Municipal Emilio Baeza Eguiluz presentó el «Proyecto de andamiaje para desmontar la cúpula central del Mercado del Val» (AMVA Licencias de obras caja 359-50, 1900). Después de subastada la obra, ésta se suspendió y se solicitó un informe, al respecto, que redactaron los Arquitecto Juan Agapito y Revilla y Emilio Baeza Eguiluz y que presentaron el 7 de febrero de 1902, en el que se pone de manifiesto la falta de mantenimiento de la estructura de hierro y se dice textualmente: «Ya se vá haciendo principio que las obras de hierro no pueden tener el carácter de permanencia que se creyó en su día, . . . es lo cierto que el material de por sí va perdiendo sus buenas condiciones porque los agentes exteriores, y entre estos principalmente los atmosféricos, le debilitan considerablemente ya por la humedad hasta del ambiente que hace se forme el vulgarmente llamado orín, óxidos y sales de hierros, que como quitan material y a sus expensas se forma, debilitan la sección resis-

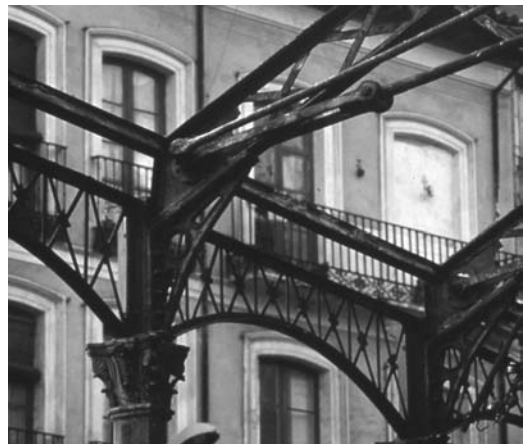
Las ménsulas en las que apoyan las correas son de hierro fundido, y están formadas por dos llantas que forman un ángulo de 121°, de 4 centímetros de espesor

Figura 5
Fotografía de las ménsulas de la época de la rehabilitación del mercado del Val (1882)

70 centímetros de longitud la inferior y 80 centímetros de longitud la superior, y están unidos por un nervio perforado. Cada llanta está atornillada a la columna y a la cercha con 8 tornillos de 2 centímetros de diámetro.
