Iglesia de Santa María la Mayor de Villamuriel de Cerrato, Palencia. Construcción y cambios en el edificio hasta su apariencia actual

María Soledad Camino Olea
Fco. Javier León Vallejo

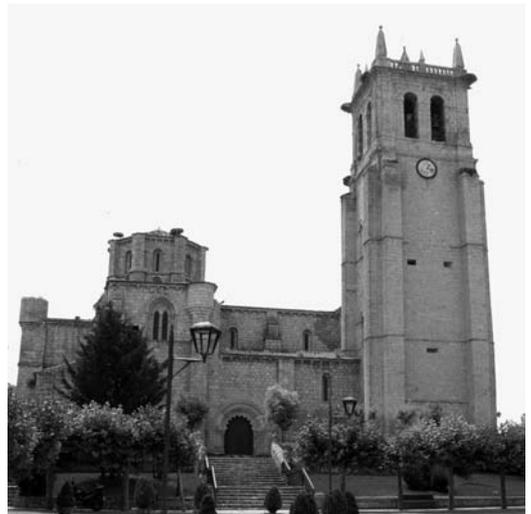
Figura 1
Fotografía de iglesia de Santa María la Mayor. Vista del lado norte

El templo presenta dos portadas: una lateral en la fachada Norte (figura 1), un pórtico románico tardío, con tres arquivoltas que apoyan en columnillas, en muy mal estado y la principal en la fachada oeste, con dos arcos ojivales separados por una gruesa columna románica (figura 13). Por encima y sobre ménsulas hay cinco armaduras bordeadas por una imposta, la central desapareció parcialmente al abrirse en el siglo XVI al abrirse la claraboya del coro (Piqueras y Lorenzo 1966).

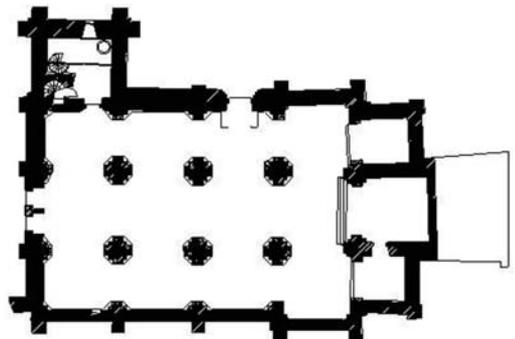
Figura 3
Planta actual de la iglesia de Santa María la Mayor

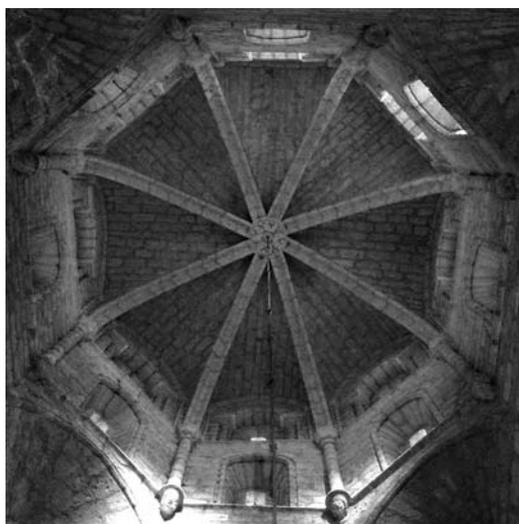
Figura 4
Fotografía del cimborrio desde el interior de la iglesia

Sobre el crucero se levanta un sorprendente cimborrio de planta octogonal, con dos cuerpos de ventanas, por los que la iglesia se ilumina. De la planta cuadrada se pasa al octógono mediante cuatro trompas. En

el primer cuerpo se abren ocho huecos de medio punto, ligeramente abocinados, el segundo cuerpo de huecos se encuentra entre los nervios de las bóvedas.

Los ocho nervios que arman la bóveda del cimborrio se apoyan en ocho columnas que a su vez descansan en ménsulas.

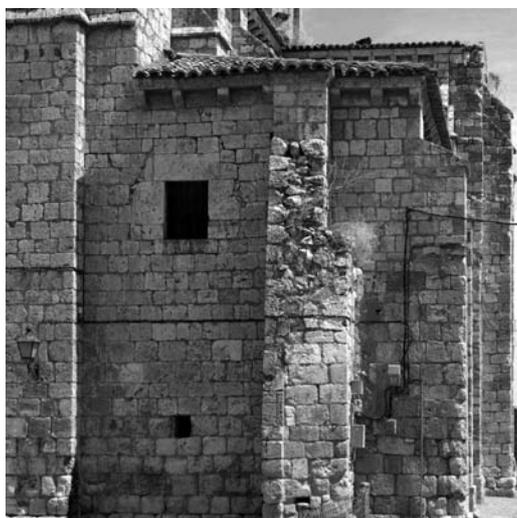
Figura 6
Fotografía en la que se aprecia como debe ser la composición de los muros de sillería

La fábrica de los gruesos muros se hizo con sillería de hiladas no regulares, de piedra caliza del páramo trabada con argamasa en juntas delgadas. El espesor de los muros, de entre 1,06 y 2,06 m indica la probable constitución mediante fábricas de sillares de 30–40 cm de grosor en los paramentos, y relleno del núcleo con mampostería pobre. Las bóvedas son de crucería con los nervios resaltados y plementería con hiladas perpendiculares al paramento, los nervios descansan sobre columnas acodilladas, excepto en las capillas laterales, que lo hacen sobre una imposta o sobre ménsulas. Las cubiertas son de teja cerámica, con aleros de canes de piedra, con muy poca pendiente para la zona y el tipo de teja (posiblemente por este motivo, la cubierta permita el paso del agua y la piedra de la bóveda se encuentre muy erosionada).

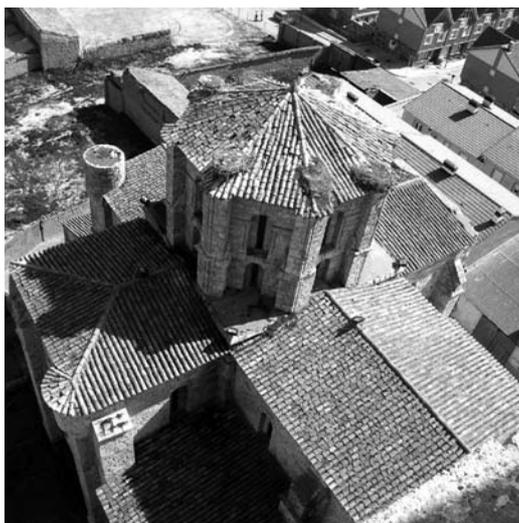
Figura 5
Fotografía del cimborrio y de las cubiertas desde la torre

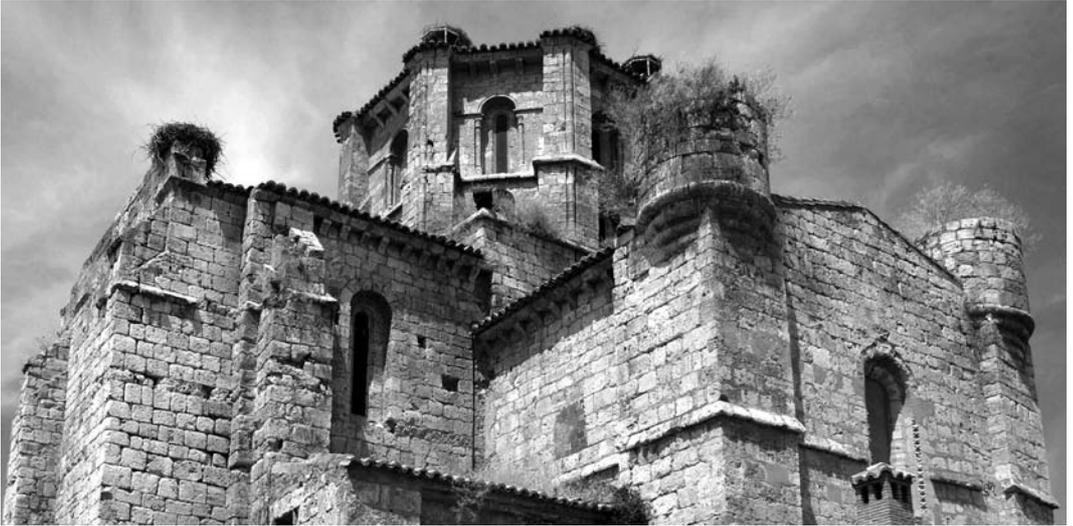
Figura 7

Fotografía del ábside, nave crucero y cimborrio donde se puede ver los dos garitones del ábside

Se conservan parcialmente tres garitones cilíndricos emplazados sobre contrafuertes en las fachadas norte y este. Pudieron ser añadidos, según Ara Gil (Centro de Estudios del Románico 2002), en época del mencionado Pedro de Castilla, pero también cabe situar su construcción a partir de 1520 y las destrucciones causadas por la revuelta comunera.

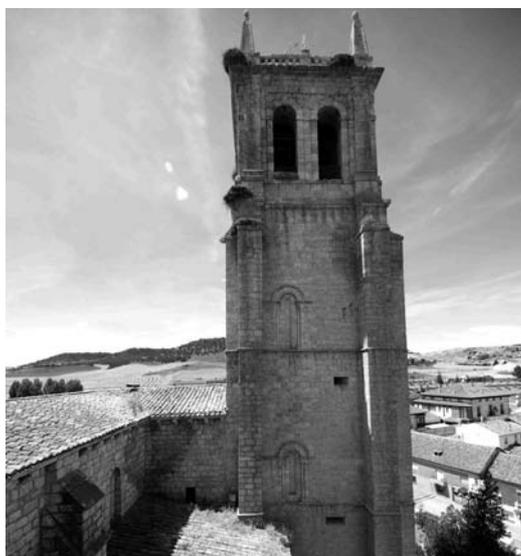
Figura 8
Fotografía de la torre desde la cubierta del crucero. A la izquierda de la torre se puede ver el cuerpo de enlace entre la torre y la zona de residencia, por encima del nivel del coro

Es posible que, a la vez, se construyera el cuerpo de enlace entre la torre y el tramo final oeste de la nave principal, que habría de comunicar, a través de un pasadizo elevado, con el piso alto de la casa, edificado sobre las bóvedas de la nave lateral sur, como luego se comentará.

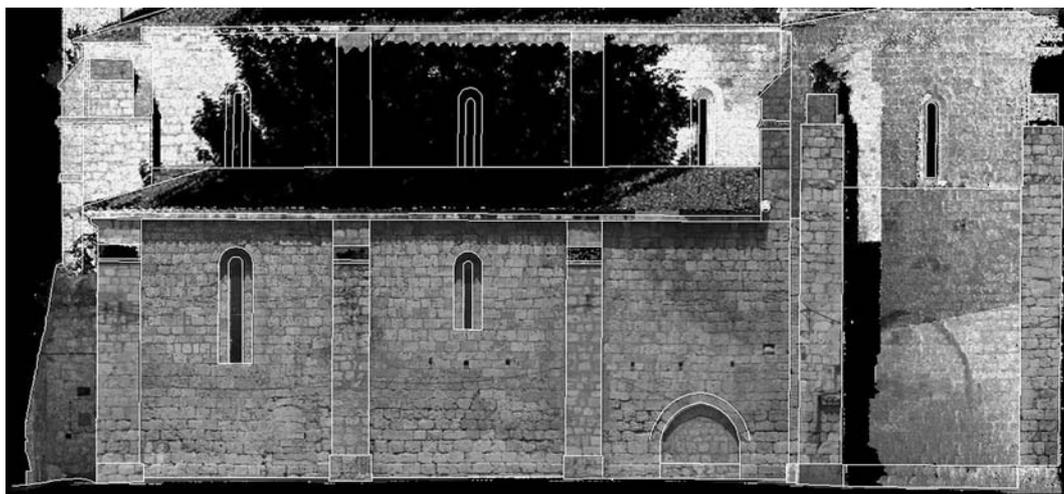
Figura 9
Alzado sur en el que se pueden apreciar el hueco tapiado y los mechinales donde podían estar apoyadas las vigas de un cuerpo adosado

El análisis de los vestigios apreciables en la citada fachada ponen de manifiesto la existencia de al menos una crujía adyacente al edificio. Pudo contar con una o dos alturas. En el S. XVI se elevó otra planta, desarrollada sobre las bóvedas de la nave lateral sur, y con acceso desde la torre a través del cuerpo situado sobre el tramo de la colateral contigua a la torre. El arranque del arco correspondería al vano de paso entre los ámbitos adyacentes a las naves.

En los tres primeros tramos del cuerpo adosado, correspondientes con las naves laterales al oeste del crucero, la existencia de dos aberturas cegadas con remate de arco apuntado, junto a los mechinales a media altura del muro, sugieren la existencia del citado cuerpo adosado por el sur y comunicado con la iglesia a través de los citados huecos. Es probable que los orificios en la fábrica a media altura de la fachada no sean los mechinales de las vigas del forjado original, pero es cierto que dejan una adecuada altura libre de 3,60 metros hasta el nivel de calle actual que seguramente sea superior al existente en la época.

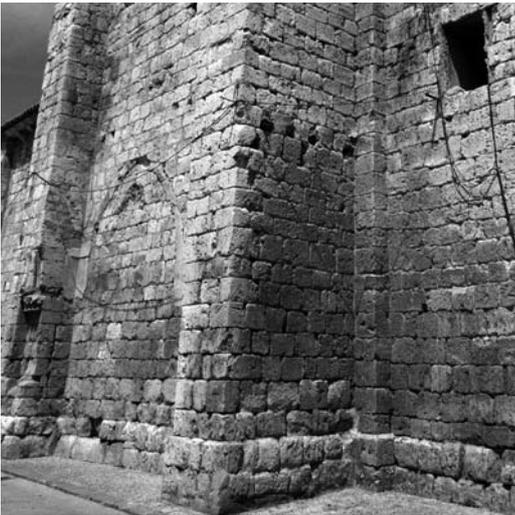
Figura 10
Fotografía del arco de la nave crucero donde puede estar abierta una portada de comunicación de la iglesia con las edificaciones anejas

El arranque del arco, estribado sobre el contrafuerte oeste de la fachada del crucero hace pensar en el vano de paso entre el cuerpo adosado a dicha fachada y el ámbito adyacente al brazo del crucero, que a su vez se comunicaba con esta nave mediante un arco ligeramente apuntado y de traza destacada sobre el paramento.

Es posible que originalmente existiese una portada sur, abierta en la pared del crucero tal como se pone de manifiesto en la traza de un amplio y elevado arco apuntado y también cegado como en los casos anteriormente citados. Esta portada pudo suprimirse para construir una ampliación del palacio episcopal sin necesidad de comunicarlo con el brazo del crucero mediante un hueco excesivo. Y entonces se abriría el vano de conexión con el resto de la casa construyendo el arco cuyo capitel y dos primeras piezas de arranque se conservan en buen estado.

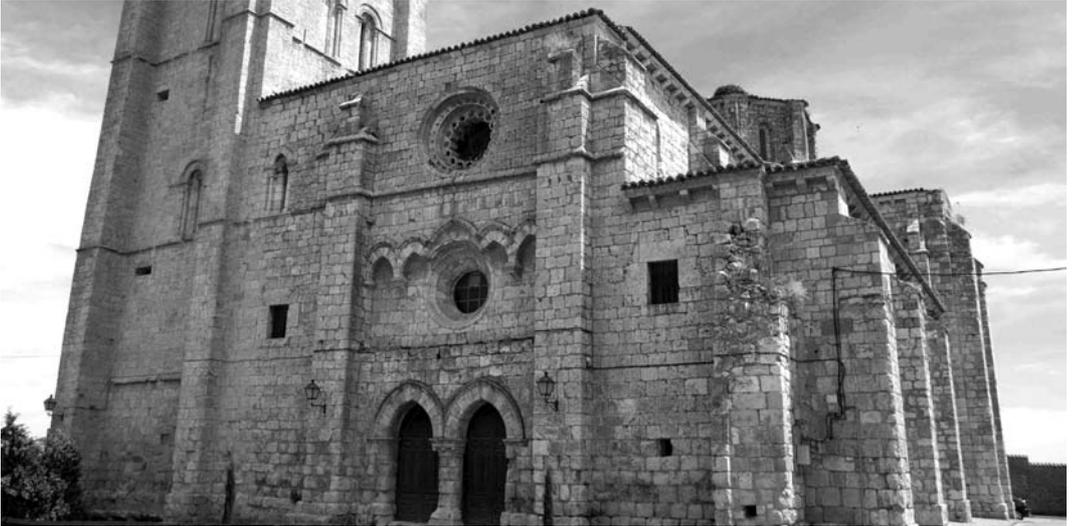
Figura 13

Fotografía de la fachada oeste donde se pueden ver los cambios con respecto a los grabados antiguos

Según la tradición en esta edificación sobre la nave lateral pudo ubicarse una cárcel para eclesiásticos. La comparación de las fachadas oeste y sur en 1861 y en la actualidad pone de manifiesto la integración de dicho añadido elevado a través de una línea de imposta prolongada desde la torre, justo bajo el gran rosetón, y de un hueco rectangular enmarcado en un lienzo algo rehundido y situado sobre el hueco inferior de iluminación de la nave.

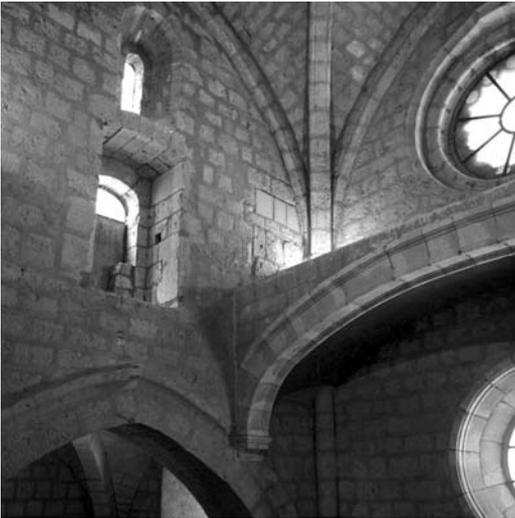
Figura 14

Fotografía desde el coro de la fachada sur con el huevo inferior, parcialmente tapiado, que serviría de paso al cuerpo alto construido sobre la nave lateral

Esto también se aprecia por el interior: en efecto, el paso estrecho sobre el coro renacentista desemboca en un hueco, hoy cegado, que comunicaba con la estancia construida en el lado sur sobre las bóvedas laterales. A su izquierda se abre un gran hueco rematado superiormente con un arco rebajado, parcialmente tapado por la cubierta de la nave lateral.

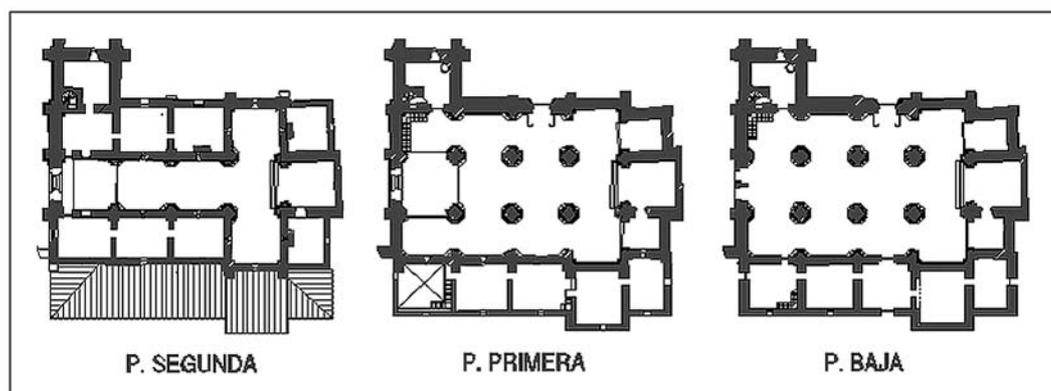
Figura 15
Planta de cómo pudo ser el edificio con todos los cuerpos añadidos y edificados sobre las naves laterales
