Construir en el País Vasco de posguerra

Francisco Javier Muñoz Fernández

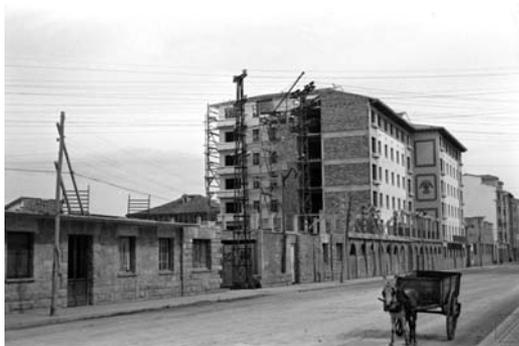
Figura 2
Viviendas del Grupo Ramiro de Maeztu en Vitoria. (Fotografía tomada por J.M. Parra en abril de 1948). Archivo Municipal de Vitoria-Gasteiz/ Vitoria- Gasteizko Udal Art-xiboa. PAR-617.2 (2)

Poco tiempo atrás, a partir de julio de 1942 el Estado ya había iniciado las gestiones para construir un grupo de alrededor de doscientas viviendas de las mil que se estimó necesitaría Vitoria. A pesar de ser una de las primeras propuestas urbanas del nuevo régimen concretó en septiembre de 1943, el grupo Ramiro de Maeztu no se finalizó hasta 1948 (figura 2).⁶ En el caso de la capital guipuzcoana las obras para paliar la falta de habitación se retrasaron hasta 1948.

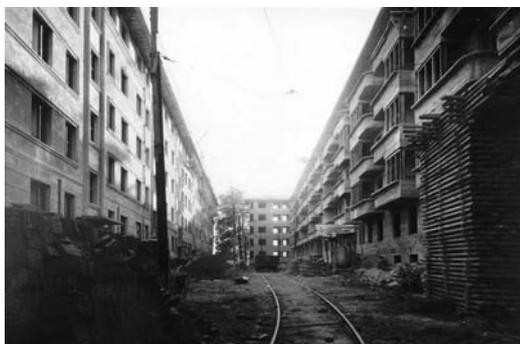
Figura 3
Ladrillos apilados junto al grupo de Torre Madariaga en Bilbao. Bilboko Udal Etxebizitzak/ Viviendas Municipales de Bilbao

Asimismo fue habitual la escasa producción en relación a las necesidades de los materiales más básicos para la construcción. Destacó la carencia de cemento y hierro, así como sus derivados que eran indispensables en cualquier obra.⁹ Lograr plomo, zinc y estaño fue igualmente complicado, ya que se trataba de materiales que necesitaban ser exportados. Aunque en menor medida, también escasearon la madera y los materiales cerámicos como el ladrillo y la teja, que no podían producirse al ritmo deseado debido a la falta de energía y carbón; lo que afectó igualmente al desarrollo de las obras de construcción y la producción de hierro y cemento (figura 3). Se trataba de materiales caros y de dudosa calidad, cuyos precios no terminaban de subir constantemente y obligaban a que fuese necesario revisar los presupuestos de obra frecuentemente, siendo imposible prever el coste final de cualquier proyecto que se intentara llevar a cabo.

La falta de combustible y la destrucción de la red general de ferrocarriles en particular y las comunicaciones en general, dificultaron más si cabe el transporte de los materiales y de los técnicos y operarios de la construcción, especialmente a aquellos municipios en los que se tenían que desarrollar las tareas de reconstrucción, la mayoría de ellos alejados de los principales enclaves urbanos.

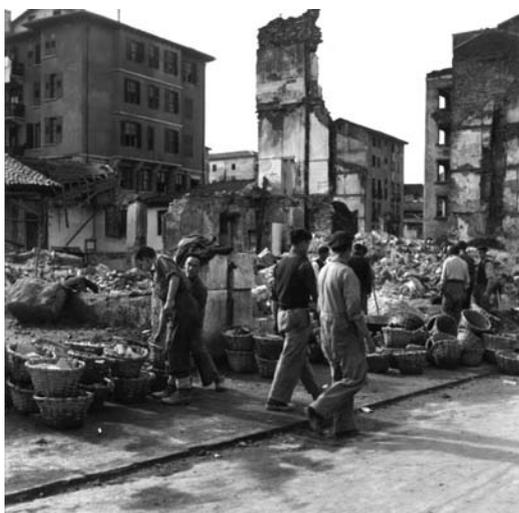
Figura 4
Obras de reconstrucción en Éibar (Fotografía del Marqués de Santa María del Villar). Ministerio de Cultura. Archivo General de la Administración. Obras Públicas. IDD (04) 082, Caja F4190, sobre 7

Sin embargo, los planes de reconstrucción previstos para la Villa, como los del resto del País Vasco, nunca llegaron a completarse y todavía en 1953 se estaban terminando algunos proyectos ideados en los primeros años de posguerra. A ello contribuyó el recelo de muchos contratistas por participar en las tareas de reconstrucción, y que numerosas subastas quedaran desiertas. Ante esta situación las instituciones públicas optaron por la concesión directa, cuando no tuvieron que hacerse cargo de la ejecución de las obras. Para ello Regiones Devastadas contaba con los técnicos pero no con la mano de obra necesaria, que se proveyó utilizando la de los reclusos que trasladó a los campos que estableció en Éibar, Elgueta y Guernica. Gracias a esta medida fue posible que se abaratase el costo de la construcción de muchos proyectos. Mientras que la carencia de gasolina y transportes se intentó suplir utilizando vehículos de tracción animal (Moreno Torres 1941, Moreno Torres 1946) (figura 4).

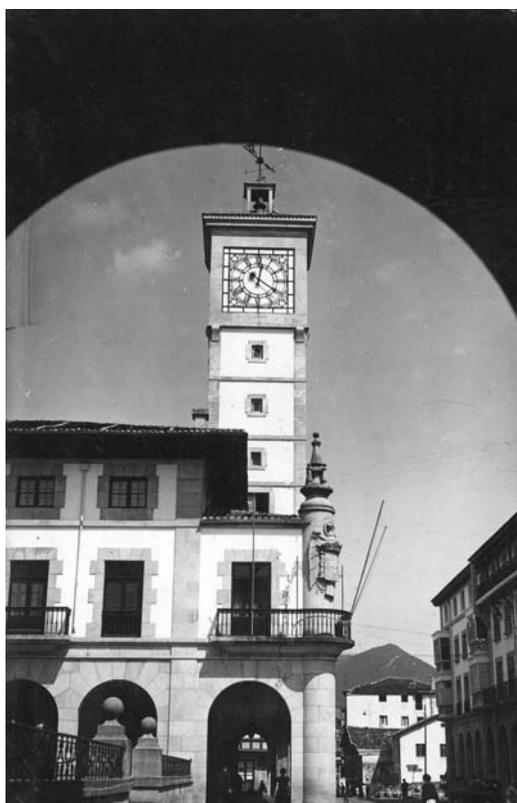
Figura 5
Ayuntamiento de Guernica. Bizkaiko Foru Aldundia - Furu Artxiboa/ Diputación Foral de Bizkaia - Archivo Foral. Fotografía histórica: R.417-1083

miento de Guernica construido entre 1939 y 1942 según el proyecto del arquitecto bilbaíno Manuel María de Smith (figura 5). En este caso se necesitaba madera de calidad con la que construir el alero del edificio. Para suplir su carencia, en 1941 los técnicos de la oficina de Regiones Devastadas en Bilbao tomaron un trozo de madera del que obtuvieron un negativo de yeso, con el que realizaron vaciados de hormigón que luego patinaron para imitar al material original.

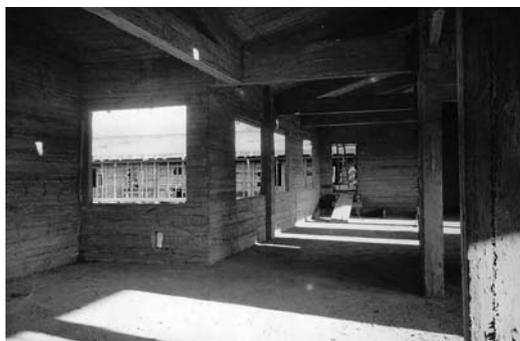
Figura 6
Viviendas municipales de Torre Madariaga. Bilboko Udal Etxebizitzak/ Viviendas Municipales de Bilbao

Por su parte el grupo de viviendas municipales de Bilbao de Torre Madariaga proyectado por Ricardo Bastida y Emiliano Amann y erigido entre 1941 y 1950, retrasó sus obras debido a la falta de energía, peones, trabajadores especializados y la carencia de ladrillo, teja y especialmente hierro que el Estado racionaba y reservaba para obras de «interés nacional y reconocida urgencia». Para evitar que la paralización habitual de las obras llegara a ser permanente, se optó por utilizar hierro de menor calidad que en otras circunstancias se hubiera desechado para la construcción (figura 6). Asimismo se sustituyeron tuberías de hierro por otras de Uralita, los depósitos de W.C. del mismo material por otros de loza, y la falta de ladrillos y tejas en la zona, se suplió llevándolos desde Álava, Palencia, Alicante y Cartagena.¹⁷ Se trató de propuestas no tan inventivas como la que el arquitecto Luís Moya erigió entre mayo y julio de 1942 para las viviendas del barrio de Usera de Madrid, en las que prescindió del hierro, de la madera y de una mano de obra especializada, y se sirvió de bóvedas tabicadas inspiradas en la tradición popular «para obtener una solución económica aplicable en grandes series» (Moya 1943, 52).
