## **Metrología y construcción histórica de la Iglesia del Monasterio de Santa María la Real de Valdeiglesias (Pelayos de la Presa, Madrid)**

Fernando Vela Cossío  
Alejandro García Hermida

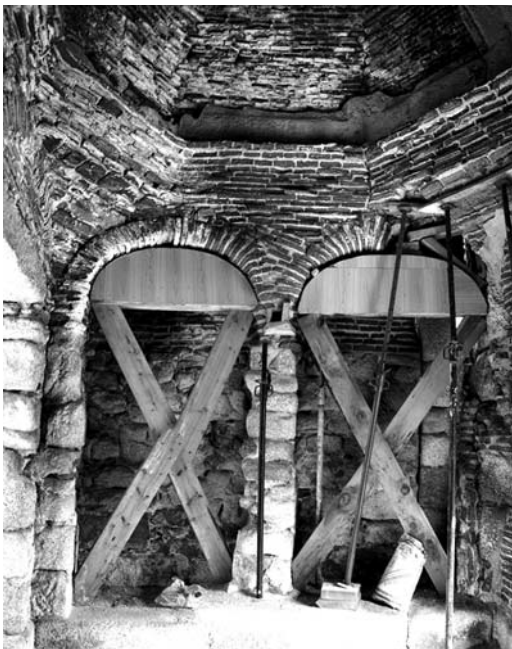
Figura 3  
Interior del espacio conocido como «capilla mozárabe»

zárabe» (figura 3) con la antigua ermita, aduciendo su ejecución en pies mozárabes. Sin embargo, nuestro propio análisis (figura 4), efectuado sobre el levantamiento del área de intervención realizado por BAB Arquitectos, nos impide compartir esta suposición. Se trata de una estancia de planta cuadrada, de 3,75 metros de lado, trazada según un módulo de 31,20 centímetros, es decir, según un pie poco común, como ocurre con frecuencia en construcciones anteriores a la presente normalización métrica. La geometría de su planta sería pues la de un octógono de 5 pies de lado inscrito en un cuadrado de 12, flanqueado por hornacinas de 2 pies de profundidad que se alzan sobre un basamento perimetral. Este último, de sillería de granito, podría haber sido reutilizado o pertenecer a una fase constructiva anterior, pero no existe aún confirmación arqueológica para esta suposición. El resto de sus fábricas son de ladrillo, al igual que el pavimento, resolviéndose la transición entre la planta cuadrada y la bóveda octogonal con unas pseudo-pechinas de ejecución algo tosca. Quedan en la bóveda vestigios de su decoración primitiva

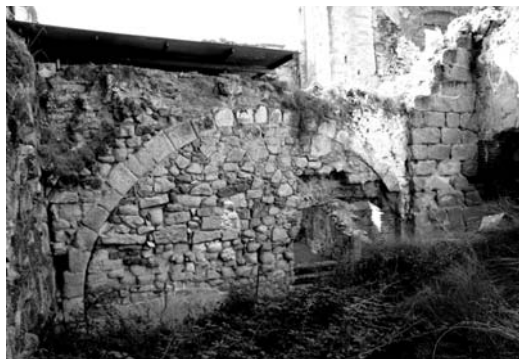
Figura 5  
Antigo arco diafragma adosado a los contrafuertes de la iglesia que constituye el cerramiento oriental de la «capilla mozárabe»

en su propia construcción evidencias de su realización, refacción o sustancial transformación en una etapa posterior a la ejecución de los arcos diafragma que sirvieron para cubrir el espacio circundante, que son a su vez posteriores a la realización de los contrafuertes de la nave de la iglesia (figura 5). Estando estos últimos ligados a la erección de las bóvedas de la misma, la «capilla mozárabe», al menos tal y como la conocemos hoy, dataría de un momento no anterior a los inicios del siglo XVI. Podría estar éste relacionado con las obras de construcción del claustro alto en la primera mitad del siglo XVI o con las reformas acometidas en esta zona en el año 1613, que afectaron también al trazado de las escaleras contiguas y que pudieron dar origen a la necesidad de perforar el flanco sur de esta sala, abriéndola al claustro a través de un amplio vano cuya luz es salvada por un arco de ladrillo en el interior y un hueco de granito adintelado hacia el alzado norte del claustro.

Las mencionadas evidencias se basan en la disposición de los arcos diafragma, a los que los muros laterales de cierre de la «capilla» se adosan. Además, como ya señalara Mariano García Benito (2010, 73), en ellos, al igual que en el resto de paramentos del conocido como «callejón de conversos», existen aún restos de un antiguo enlucido simulando un despiece regular de sillería. La presencia de fragmentos de este revoco en la cara de los arcos a los que estos muros se adosan no deja lugar a dudas, pues difícilmente podrían haber sido revocados en zonas que no

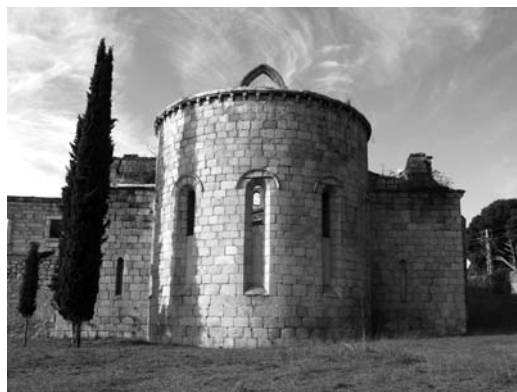
Figura 6  
Cabecera de la iglesia

Se trata de una estructura de sillería de granito de buena labra y con detalles constructivos en general propios del románico cisterciense. En planta posee una composición atípica, con tres ábsides de los cuales el central es semicircular y los dos laterales, menores, son semicirculares hacia el interior pero poseen un trasdós recto. Tanto el ábside del presbiterio como los laterales se componen de un tramo resuelto con bóveda de cañón dando paso a otro con cuarto de esfera, aunque en el primero esta última bóveda comprende también un segundo tramo recto (figura 7). En el caso del central, a diferencia de los laterales, la bóveda del primer tramo recto es apuntada y la de cuarto de esfera, que aparece combinada con el mencionado segundo tramo recto, cuenta con ocho nervaduras dispuestas algo irregularmente y sin trabar con

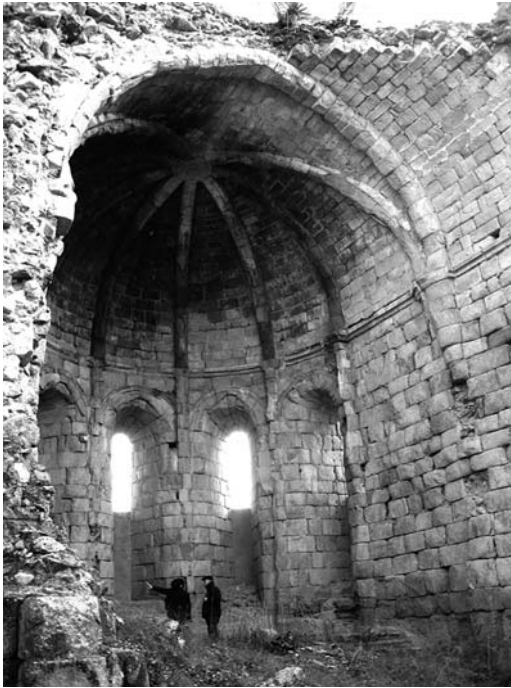
Figura 7  
Ábside central de la cabecera del templo

la plementería. Está iluminado éste a través de cinco vanos de medio punto abocinados, mientras que los laterales cuentan únicamente con uno.

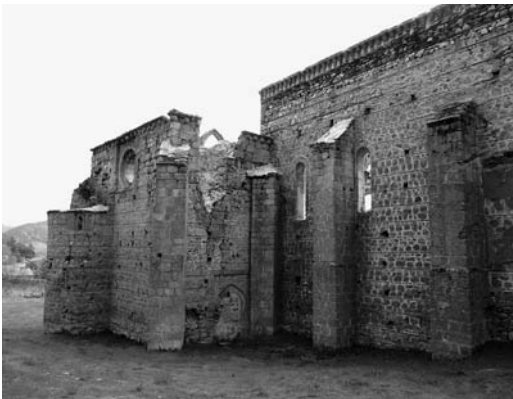
Figura 9  
Exterior del crucero y la nave de la iglesia

En este momento, por circunstancias aún desconocidas y de las que no existe referencia alguna, se abandona el proyecto inicial y se opta por proseguir las obras con una arquitectura netamente mudéjar (figura 9), una rareza en cenobios de esta naturaleza. Con ello, no sólo se introduce una fuerte discontinuidad estilística, sino que se adoptan también unas técnicas constructivas radicalmente distintas a las anteriormente utilizadas e inusuales en monasterios cistercienses. Existen, pese a todo, algunos elementos similares, aunque a menor escala, en otros conjuntos monásticos cistercienses, tal y como ocurre en algunas estancias del monasterio de Santa María la Real de Las Huelgas, datadas como del siglo XIII (Navascués Palacio 2000, 92). De este modo, el conjunto se adapta a los usos arquitectónicos predominantes por aquellas fechas en las regiones circundantes, singularmente a los del ámbito toledano. El único dato histórico posterior al inicio de las obras de la iglesia que poseemos es el incendio de 1258, que podría estar en el origen de esta renovación, siendo igualmente posi-

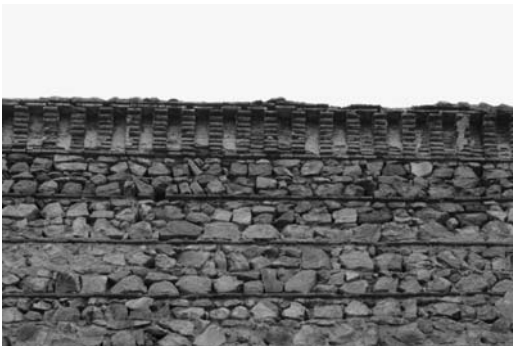
Figura 10  
Detalle del alzado exterior del muro norte de la nave de la iglesia

La única portada de este período que se ha conservado en la iglesia, abierta en el alzado occidental del brazo norte del crucero y que daría probablemente acceso al cementerio, posee trazas de marcada influencia hispanomusulmana, tal y como ocurre en los ejemplos toledanos citados. Del mismo modo, son también típicamente toledanas las cornisas, realizadas en ladrillo (figura 10).
